## 方城县关于历史遗留废弃矿山图斑

### C4113222010127220096701003 认定为自然修复的报告

根据《河南省自然资源厅关于规范化开展以自然恢复方式进行历史遗留废弃矿山生态修复的意见》(豫自然资发[2021]65号)文件要求,现对我县图斑编号 C4113222010127220096701003 历史遗留废弃矿山认定为已通过自然修复方式达到生态修复标准。

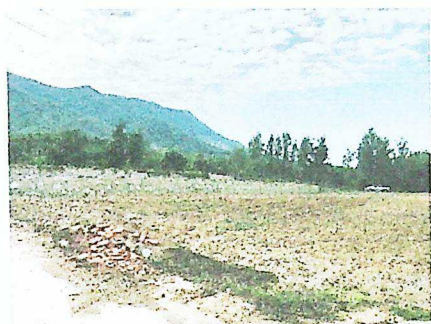
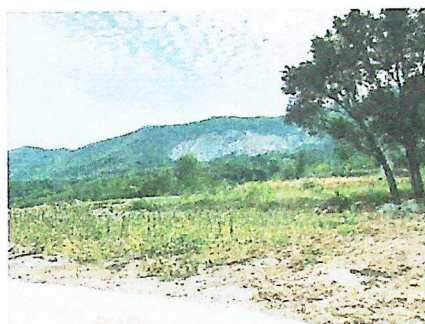
图斑 C4113222010127220096701003 现状为耕地(花生、芝麻、玉米)、灌木、草地和农村道路, 根据现场调查采矿遗留的边坡较低且修建有挡墙, 该边坡较稳固, 上缘无开裂现象, 地质灾害不发育, 边坡对耕作百姓、过往行人的威胁性较小。现状条件下无地质灾害危险性。

图斑内现状地形地貌无大变化, 场地较平整, 场地部分已翻耕, 种植农作物; 部分灌草植被长势良好, 恢复到林草地标准, 根据最新国土

照片 1 图斑现状

照片 2 图斑现状

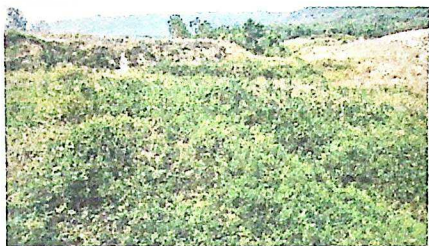
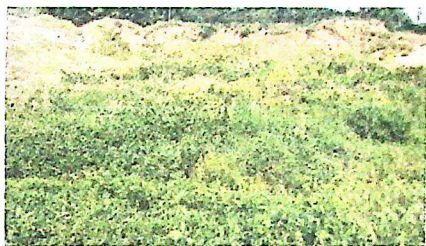
图斑 ZJ4113222021045002 现状为林草地、旱地和农村道路, 根据现场调查采矿遗留边坡较稳固, 地质灾害发育程度弱, 边坡对耕作百姓、过往行人的威胁性较小。现状条件下地质灾害危险性小。

图斑地形地貌变化不大, 场地较平整, 场地内植被长势良好, 基本上恢复到林草地标准, 根据最新国土变更调查成果, 该图斑范围内地类为旱地、灌木林地、工业用地、农村道路、坑塘水面、裸土地、裸岩石砾地, 见图 1-1。

照片 1 图斑现状

照片 2 图斑现状

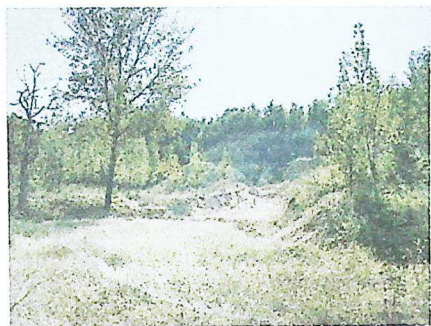
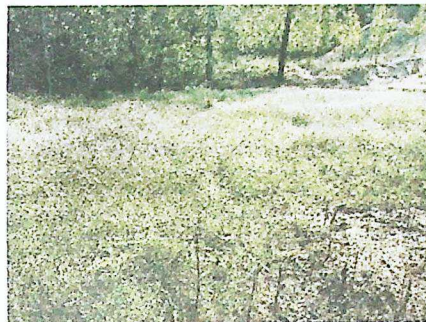
图斑 ZJ4113222021038006 现状为乔木林地(杨树)、芝麻、草地, 根据现场调查采矿遗留边坡较稳固, 地质灾害发育程度弱, 边坡对耕作百姓的威胁性较小。现状条件下地质灾害危险性小。

图斑地形地貌无大变化, 场地较平整, 场地内植被长势良好, 基本上恢复到林草地标准, 根据最新国土变更调查成果, 该图斑范围内地类为旱地、灌木林地、其他草地, 见图 1-1。

照片 1 图斑现状

照片 2 图斑现状

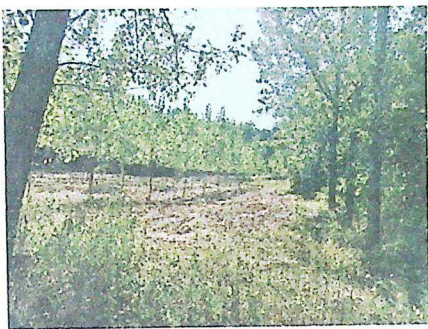
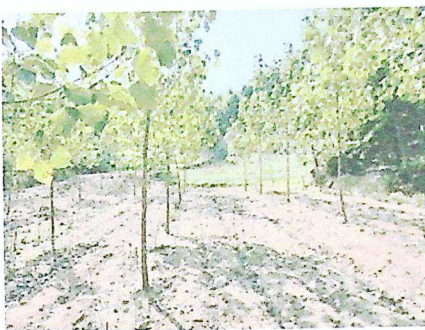
图斑 ZJ4113222021038001 现状为乔木林地(杨树)、芝麻、红薯、大豆, 据现场调查采矿遗留边坡较稳固, 地质灾害发育程度弱, 边坡对过往行人的威胁性较小。现状条件下地质灾害危险性小。

图斑地形地貌无大变化, 场地较平整, 场地内植被长势良好, 基本上恢复到林草地标准, 根据最新国土变更调查成果, 该图斑范围内地类为旱地、灌木林地, 见图 1-1。

照片 1 图斑现状

照片 2 图斑现状

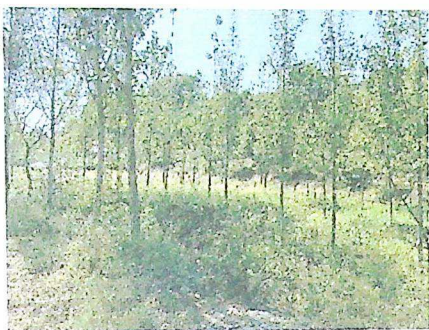
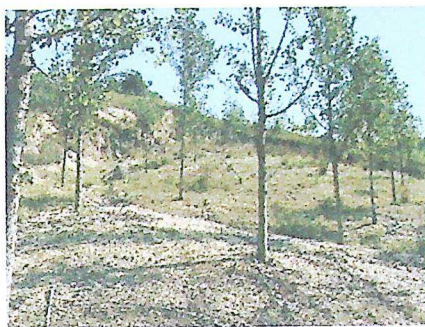
图斑 ZJ4113222021019004 现状为乔木林地(杨树)、草地和农村道路, 根据现场调查采矿遗留边坡较稳固, 上缘无开裂现象, 地质灾害发育程度弱, 边坡对耕作百姓、过往行人的威胁性较小。现状条件下地质灾害危险性小。

图斑内除边坡外, 地形地貌无大变化, 场地较平整, 场地内植被长势良好, 基本上恢复到林草地标准, 根据最新国土变更调查成果, 该图斑范围内地类为灌木林地、农村道路, 见图 1-1。

照片 1 图斑现状

照片 2 图斑现状

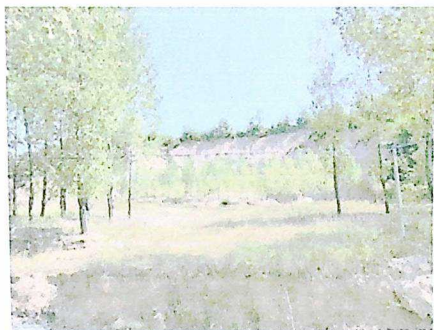
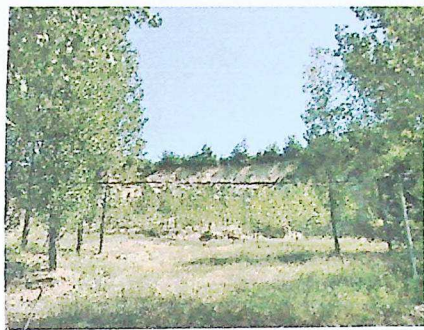
图斑 ZJ4113222021013002 现状为乔木林地(杨树)、草地和农村道路, 根据现场调查采矿遗留边坡较稳固, 上缘无开裂现象, 地质灾害发育程度弱, 边坡对耕作百姓、过往行人的威胁性较小。现状条件下地质灾害危险性小。

图斑内除边坡外, 地形地貌无大变化, 场地较平整, 场地内植被长势良好, 基本上恢复到林草地标准, 根据最新国土变更调查成果, 该图斑范围内地类为乔木林地、灌木林地、其他林地、农村道路, 见图 1-1。

照片 1 图斑现状

照片 2 图斑现状

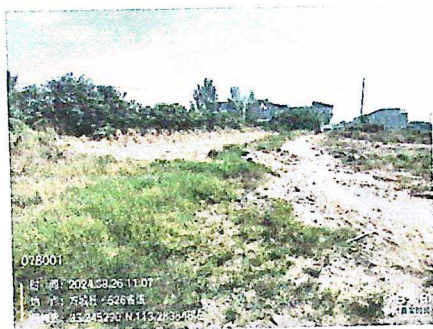
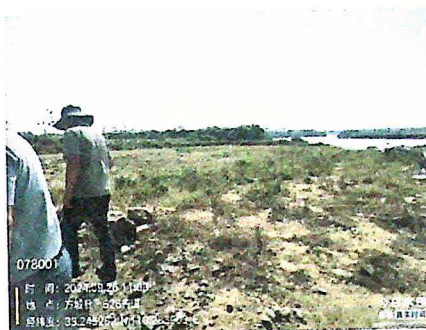
图斑 CT4113222016000078001 现状为旱地和农耕路, 根据现场调查采矿遗留的边坡较低, 地质灾害不发育。现状条件下无地质灾害危险性。

图斑地形地貌无大变化, 场地较平整, 场地内部分已翻耕, 其他部分植被长势良好, 基本上恢复到林草地标准, 根据最新国土变更调查成果, 该图斑范围内地类为旱地, 见图 1-1。

照片 1 图斑现状

照片 2 图斑现状

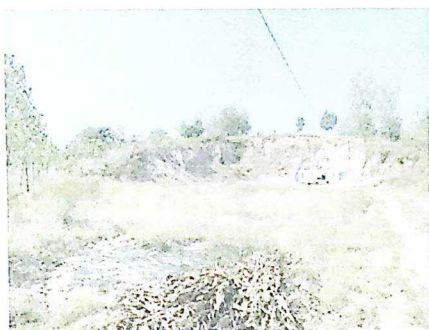
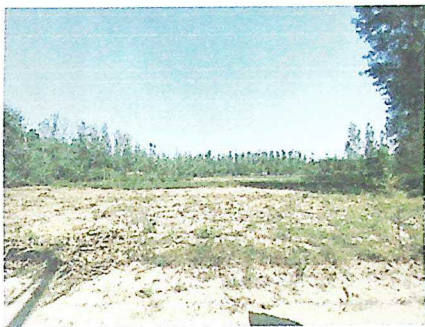
图斑 CT4113222016000071001 现状为乔木林地(杨树)、红薯、玉米、草地, 根据现场调查遗留边坡修较稳固, 地质灾害发育程度弱, 边坡对耕作百姓、过往行人的威胁性较小。现状条件下地质灾害危险性小。

图斑内除边坡外, 地形地貌无大变化, 场地较平整, 场地内部分已翻耕, 其他部分植被长势良好, 基本上恢复到林草地标准, 根据最新国土变更调查成果, 该图斑范围内地类为旱地、灌木林地、其他林地、采矿用地, 见图 1-1。

照片 1 图斑现状

照片 2 图斑现状

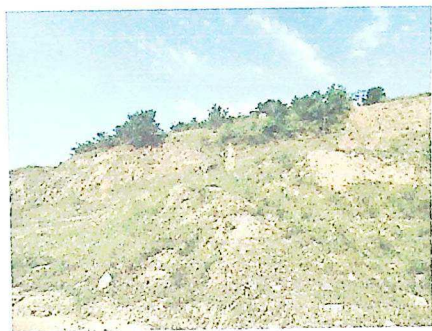
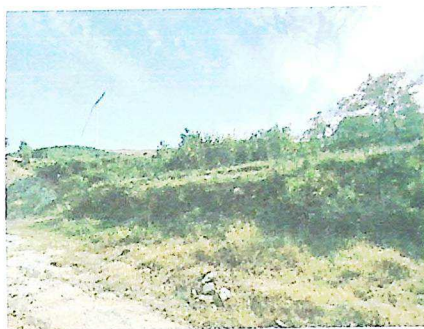
图斑 CT4113222016000052002 现状为林草地、旱地和农村道路, 根据现场调查采矿遗留边坡修较稳固, 地质灾害发育程度弱, 边坡对耕作百姓、过往行人的威胁性较小。现状条件下地质灾害危险性小。

图斑内除边坡外, 地形地貌无大变化, 场地较平整, 场地内植被长势良好, 基本上恢复到林草地标准, 根据最新国土变更调查成果, 该图斑范围内地类为旱地、灌木林地、其他林地、其他草地、采矿用地, 见图 1-1。

照片 1 图斑现状

照片 2 图斑现状

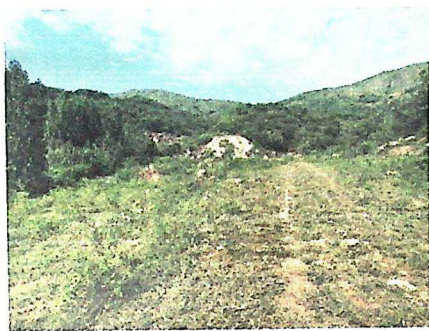
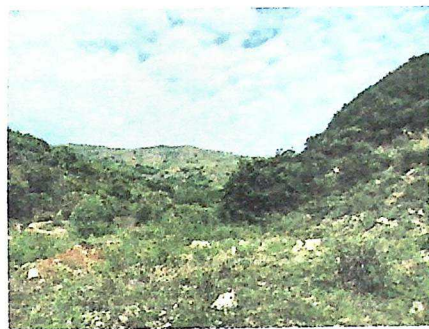
图斑 CT4113222016000044001 现状为林草地、旱地和农村道路, 根据现场调查无高陡边坡, 地质灾害不发育, 地质灾害发育程度弱, 边坡对耕作百姓、过往行人的威胁性较小。现状条件下地质灾害危险性小。

图斑现状地形地貌无大变化, 场地内部分已翻耕, 其他部分植被长势良好, 基本上恢复到林草地标准, 根据最新国土变更调查成果, 该图斑范围内地类为旱地、果园、乔木林地、灌木林地、其他林地、其他草地、采矿用地、特殊用地、农村道路, 见图 1-1。

照片 1 图斑现状

照片 2 图斑现状

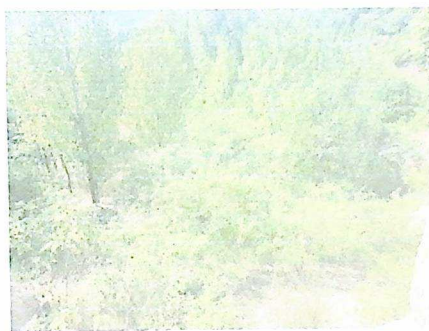
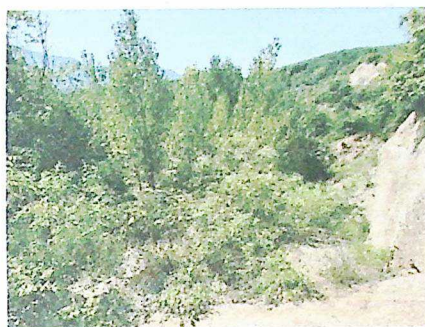
图斑 CT4113222016000011002 现状为乔木林地(杨树)、灌木林地、草地, 根据现场调查采矿遗留边坡较稳固, 上缘无开裂现象, 地质灾害发育程度弱, 边坡对过往行人的威胁性较小。现状条件下地质灾害危险性小。

图斑现状地形地貌无大变化, 场地内植被长势良好, 基本上恢复到林草地标准, 根据最新国土变更调查成果, 该图斑范围内地类为灌木林地、其他林地、其他草地、采矿用地、农村道路, 见图 1-1。

照片 1 图斑现状

照片 2 图斑现状
