南阳西峡旭日保护材料有限公司“6·5”较大爆燃事故调查报告

2023年6月5日17时16分，南阳西峡县旭日保护材料有限公司一仓库发生爆燃事故，造成4人死亡，直接经济损失600万元。

经调查认定，南阳西峡旭日保护材料有限公司“6·5”爆燃事故是一起因库房改造、金属切割引爆仓库内未清理的易制爆危险化学品镁粉，并引燃仓库内其他可燃物造成的较大生产安全责任事故。

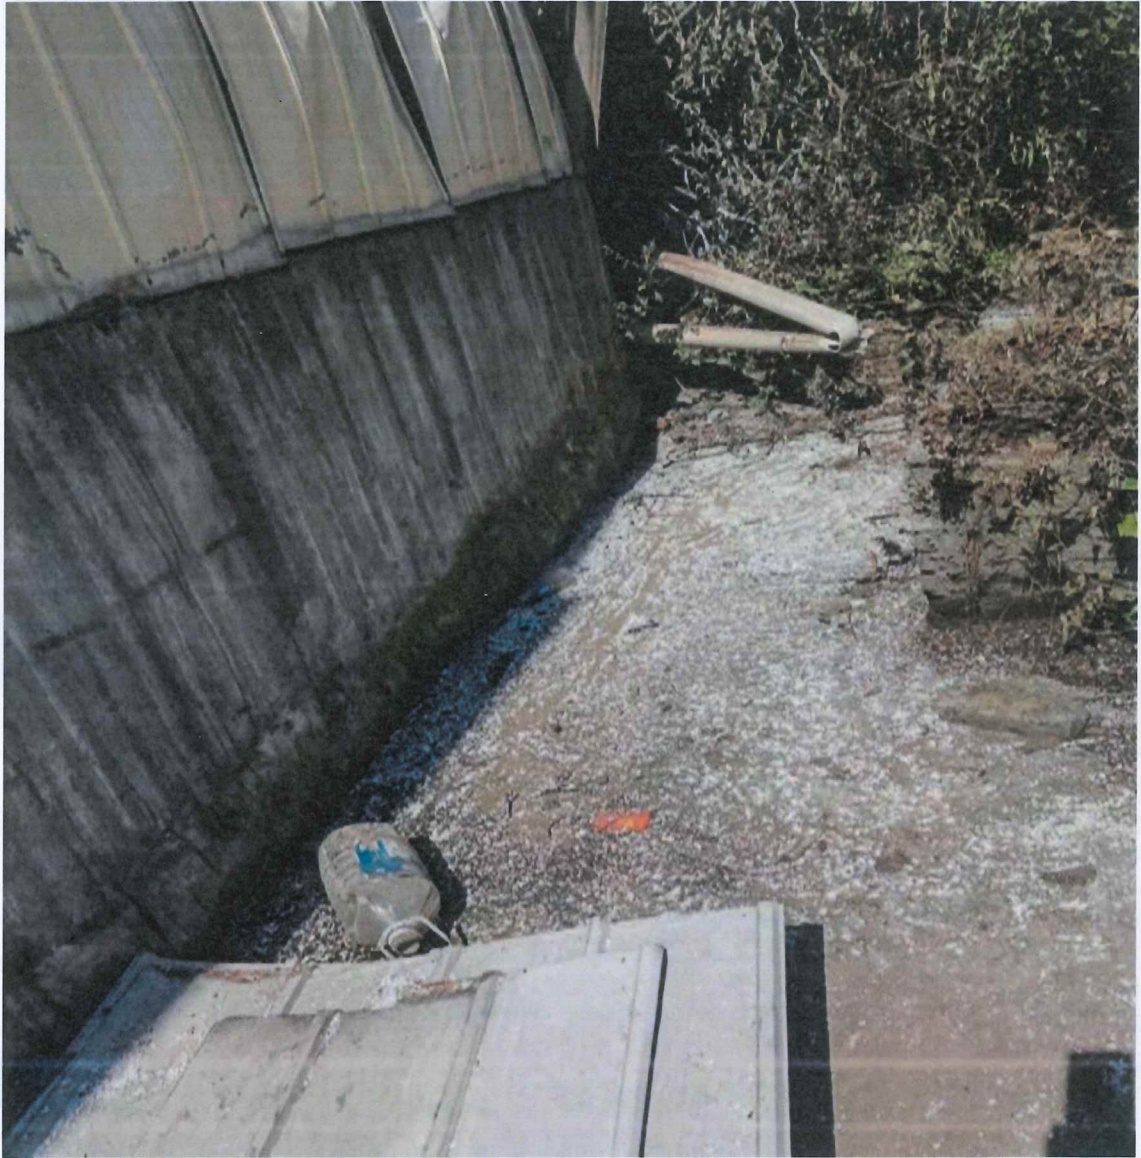
燃残留物”样品的主要成分为：Mg（镁，52.01wt%）、O（氧，42.37wt%）、C（碳，4.23wt%）、Ca（钙，1.11wt%）、Al（铝，0.68wt%）、Si（硅，0.53wt%）等元素。2. 送检的“库房外部白色粉末状爆燃残留物”样品的主要成分为：Mg（镁，12.81wt%）、O（氧，52.01wt%）、C（碳，12.02wt%）、Ca（钙，6.67wt%）、Al（铝，0.30wt%）、Si（硅，16.12wt%）等元素。

根据以上鉴定结果，经专家研判，库房内存放物质确认为镁粉、铝粒、硅粉、电石等。

图 1. 库房周围白色固体残留物氧化镁等

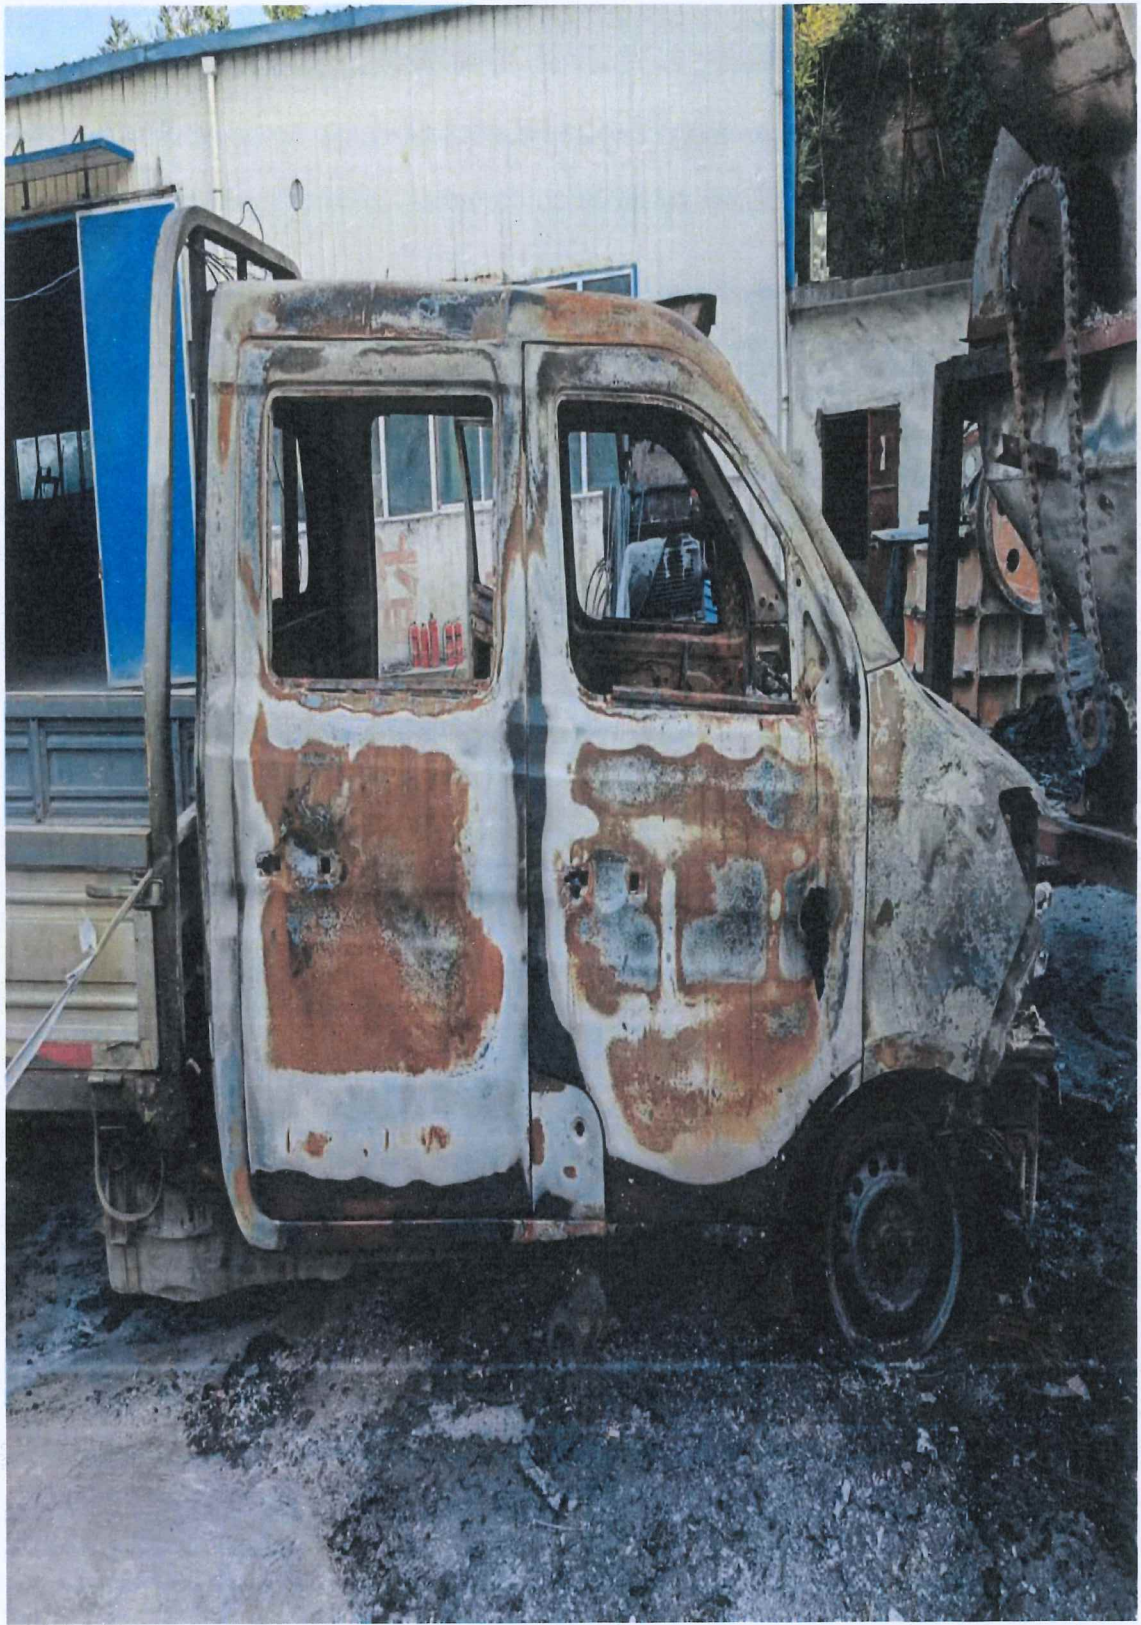
图 2. 库房外作业人员使用的工具车被高热火焰或热辐射损

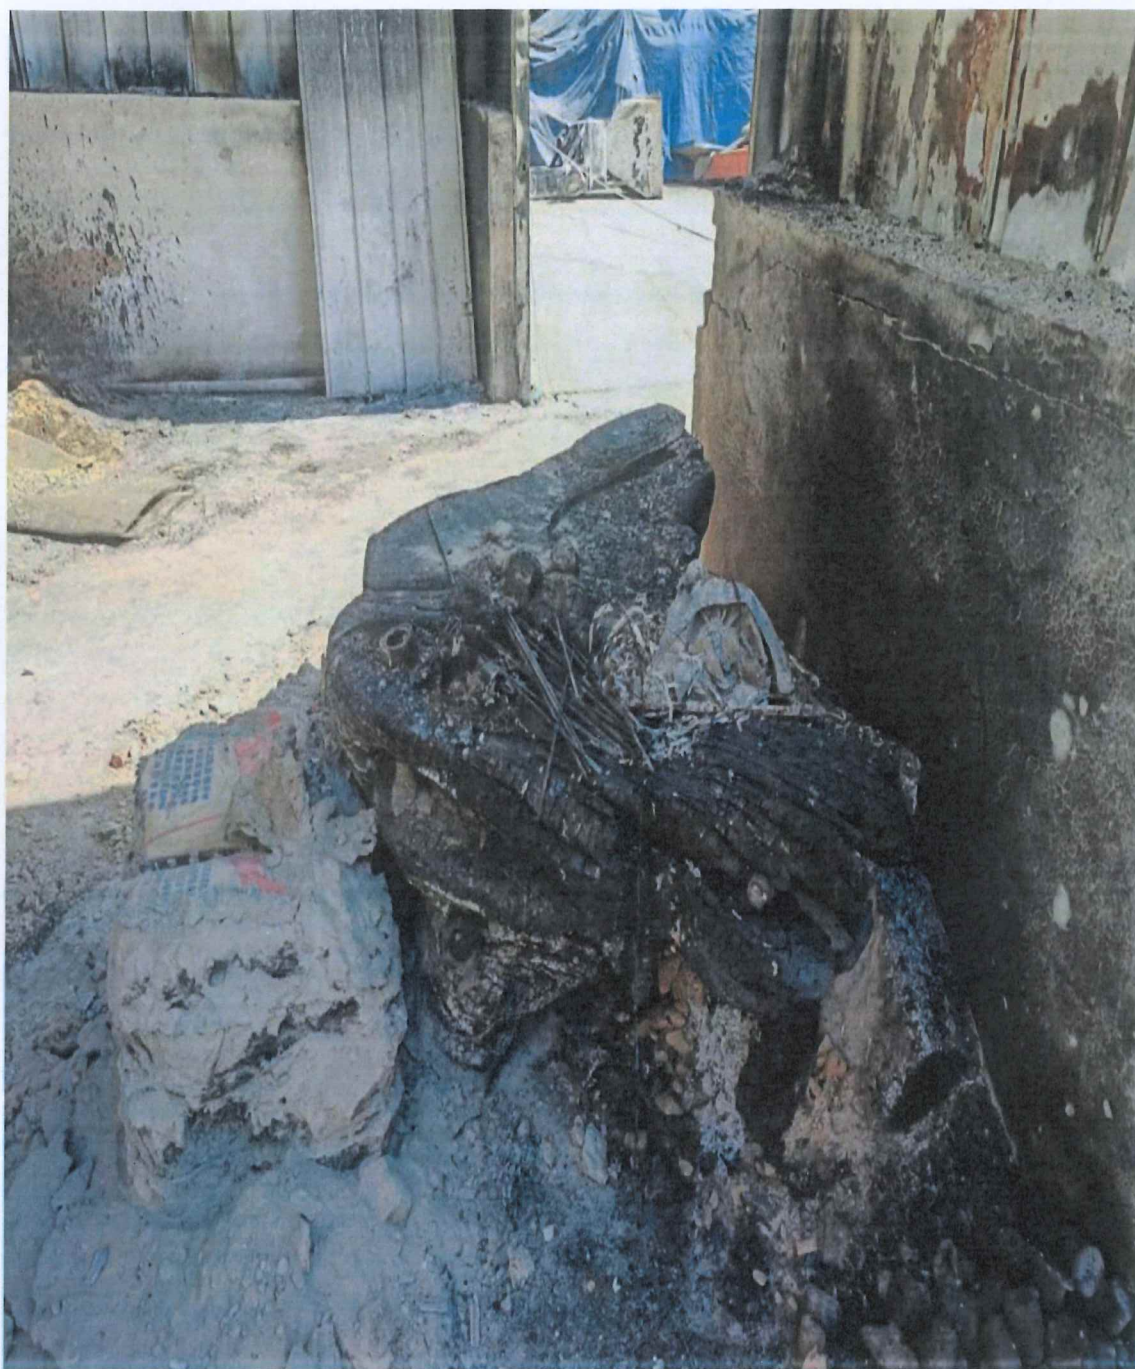
图 3. 事故现场茶台上手持角磨机

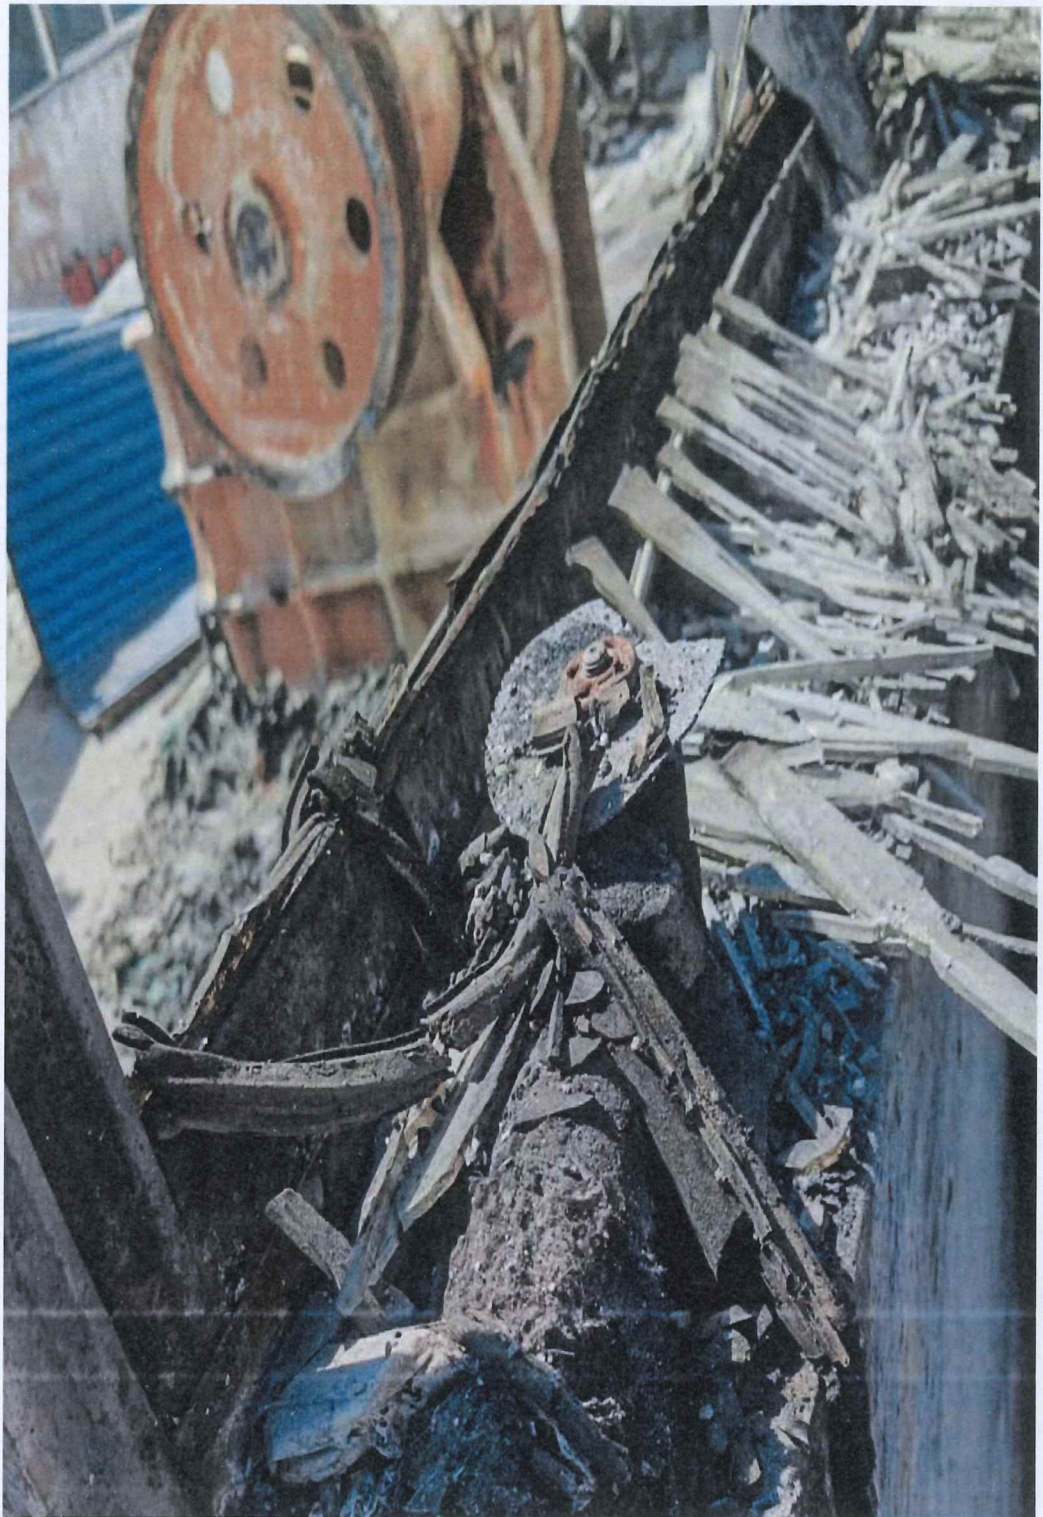
经调查，事故直接原因是：南阳亚源钢结构有限公司务工人员擅自切割施工，引爆仓库内未清理的0.7吨易制爆危险化学品镁粉，并引燃仓库内其他可燃物。

图 4. 事故现场窗台上手持角磨机（切割机）残留

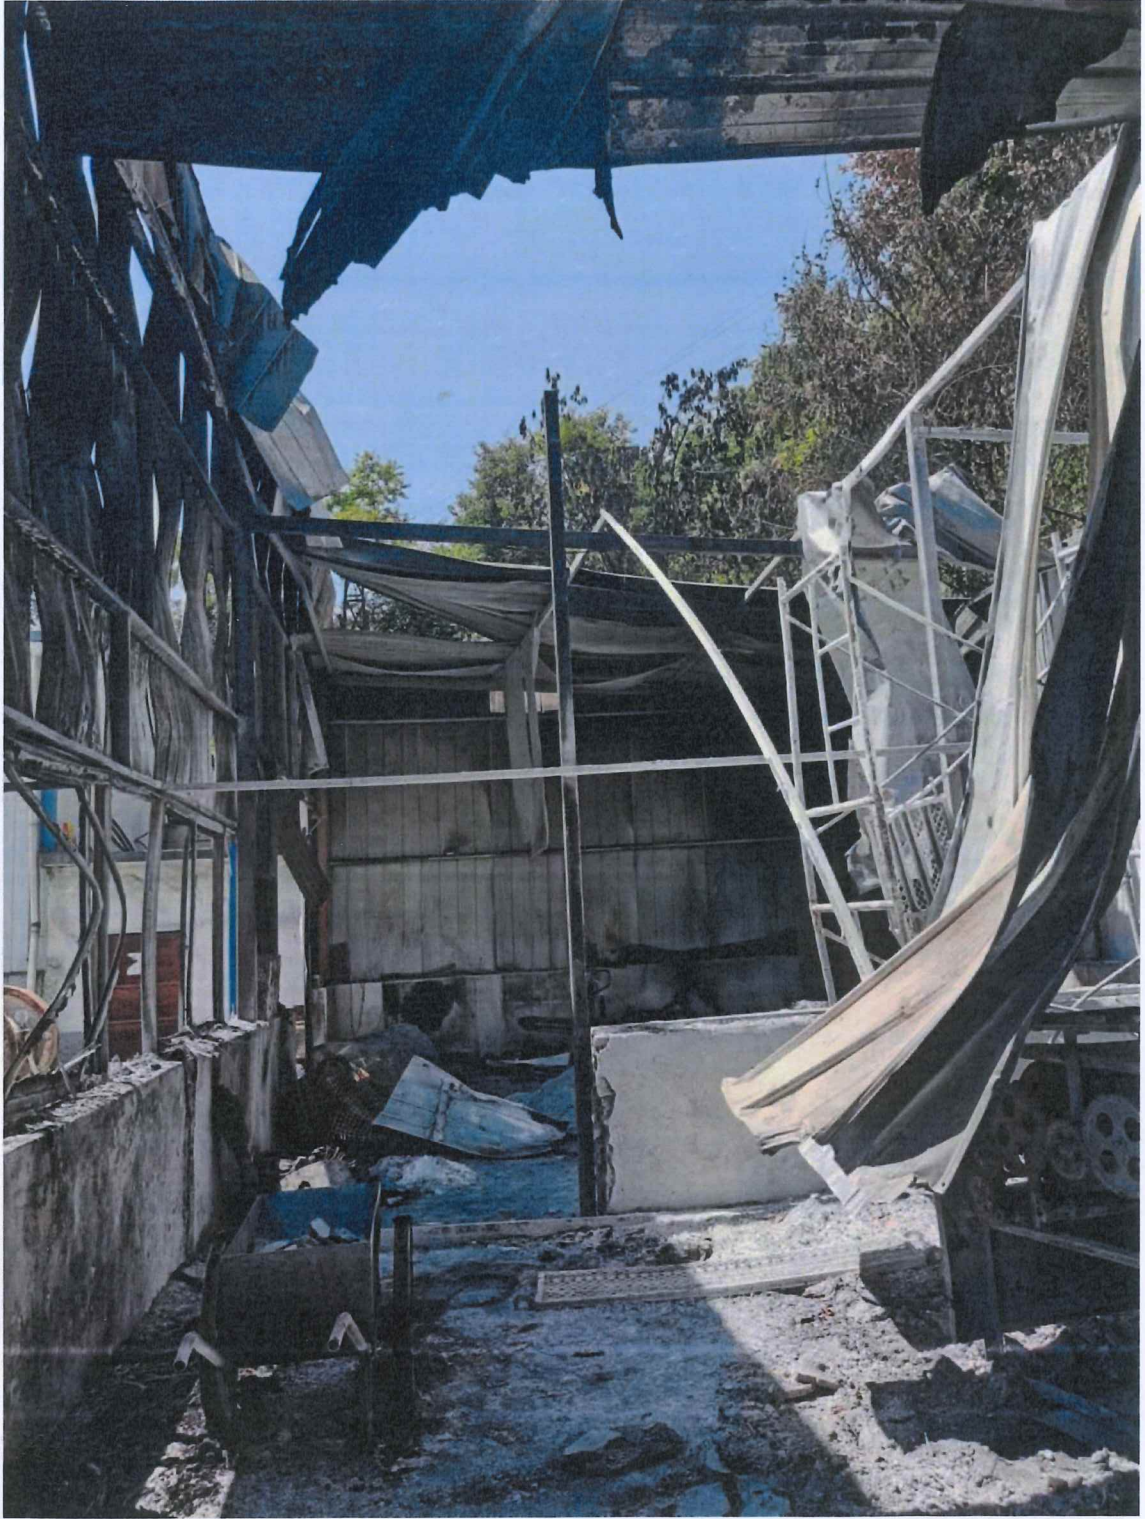
图 5. 爆燃后的仓库惨状

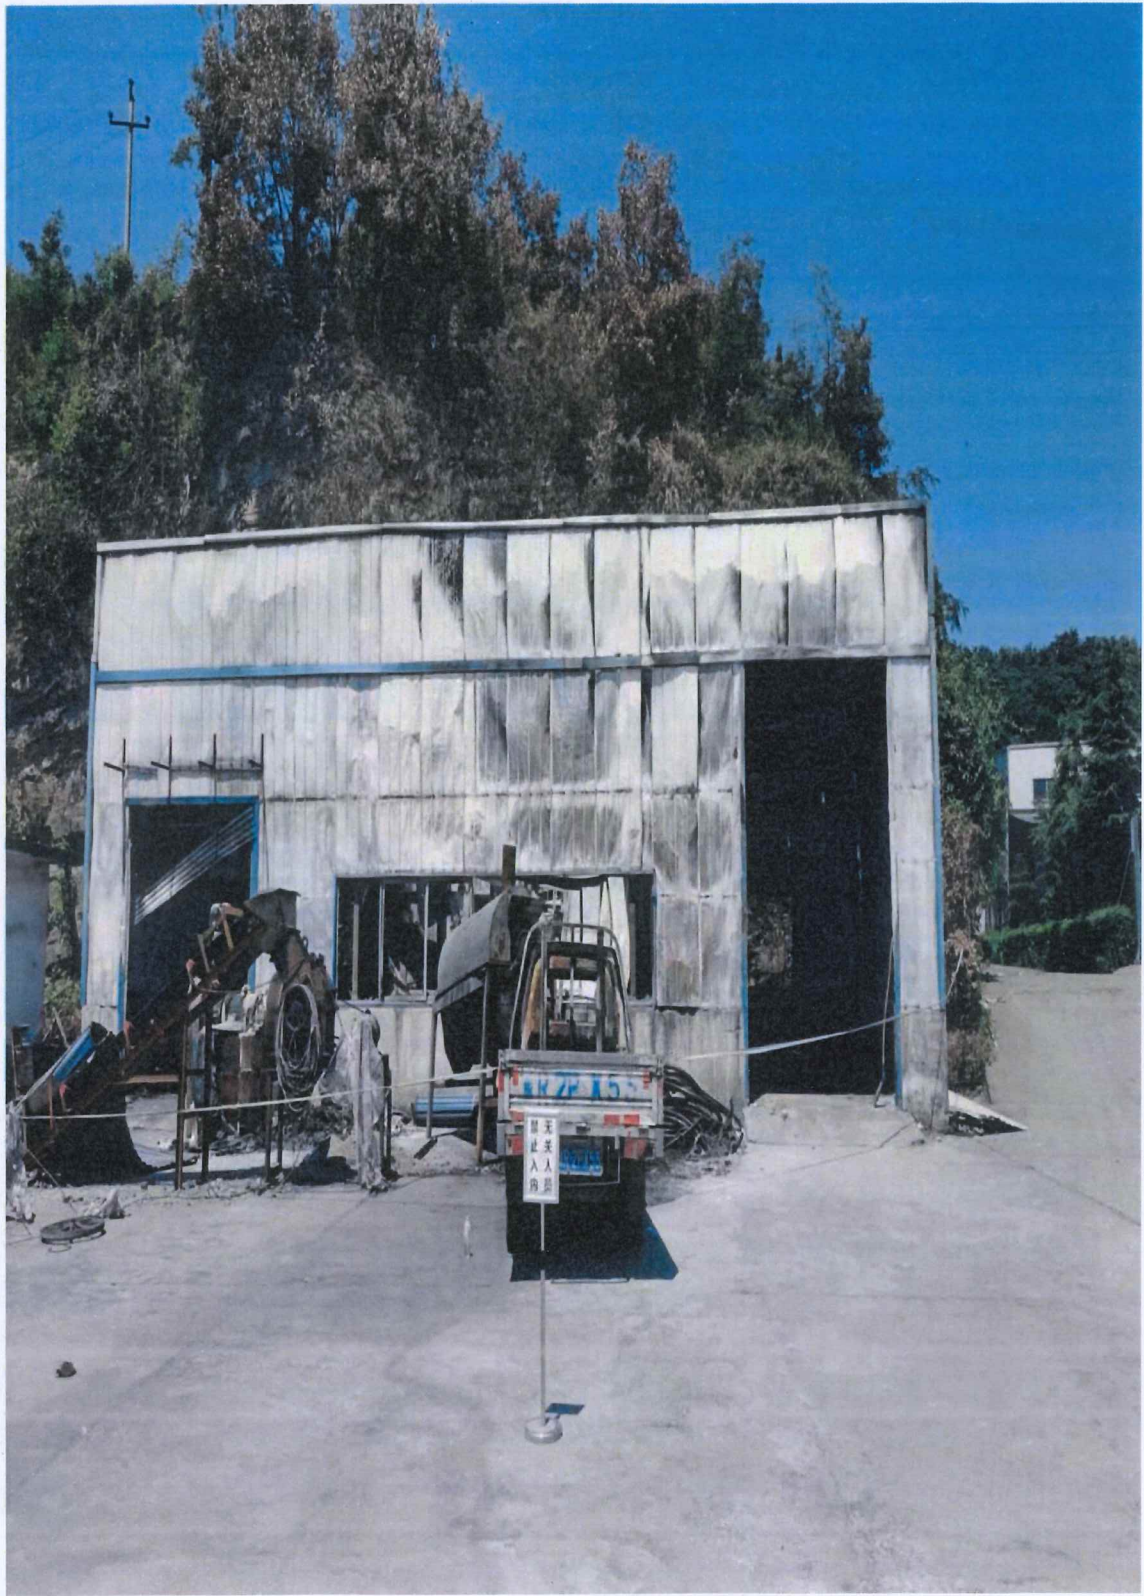
图 6. 爆燃后的仓库外观，仓库后边树叶已被烤焦
