官庄工区 "5・18" 一般燃爆 事故调查报告

2023年5月18日9时23分,南阳市官庄工区赤虎街道办事处岳庄村发生一起燃爆事故,造成6人不同程度受伤,直接经济损失487万元。

经调查认定,官庄工区 "5·18" 燃爆事故是一起因生产设

备不符合标准、人员违规作业造成的一般生产安全责任事故。

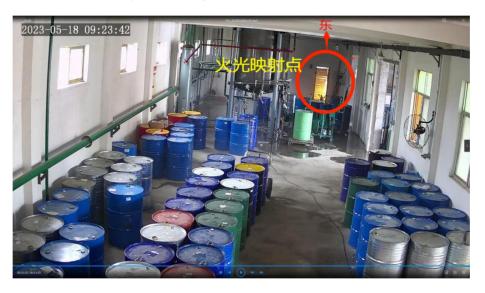
另外 2 人从事西侧成品釜内产品的出料灌装。9 时 21 分 46 秒,从二楼中间反应釜入孔处有物料大量溢出,通过反应釜周围安装缝隙及升降平台溢流至一楼,现场一名员工顺手将上料管道阀门关闭,9 时 22 分 20 秒,物料已流淌至一楼车间外场地,溢出的物料产生刺鼻的气味,所有人员都跑出一、二楼作业现场至中间空场区。9 时 23 分 42 秒,在生产车间一楼东墙门口电蒸汽发生器处,有明显火光映射(如下图),之后发生燃爆。

一楼加原料和成品车间及火光映射点画面如下:

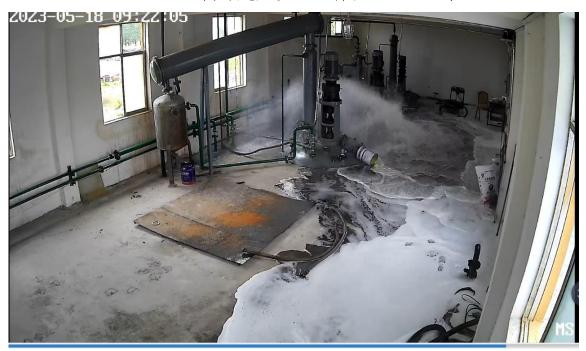
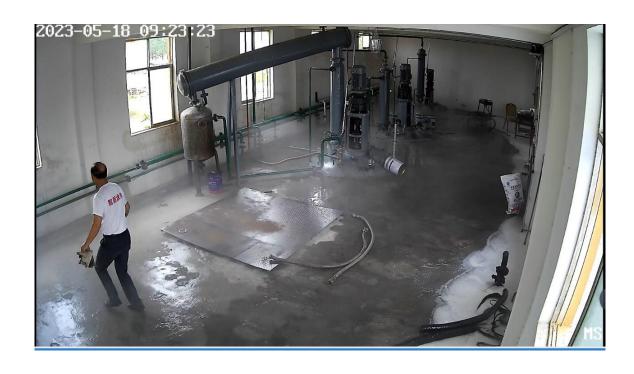
二楼为反应釜及物料溢出画面如下:

1. 涉事非法生产小工厂,反应釜在投料过程中无液位、压力、温度监控及联锁装置,造成投料超量,且反应釜处于加热阶段,釜内物料沸腾造成物料从出入孔处冒出,导致易燃物料泄漏、

漫流,同时伴随易燃液体挥发;

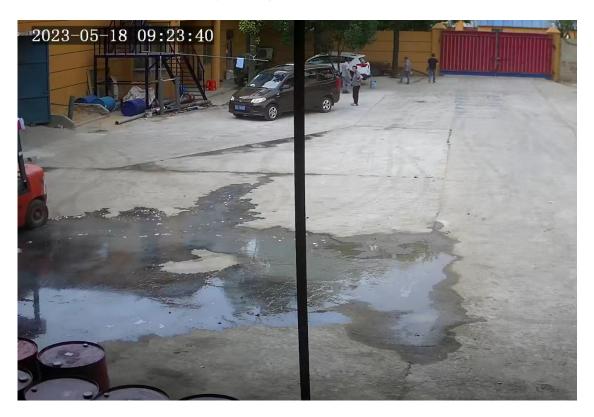
物料溢出车间外画面如下:

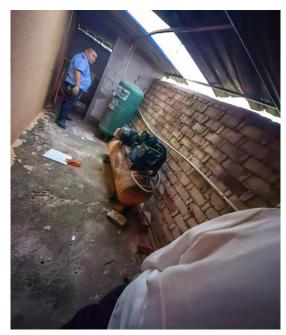
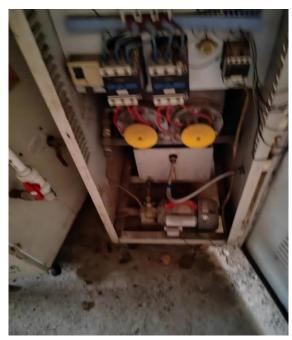
生产车间一层东墙靠南侧开有门洞,距东围墙不足两米。靠近东围墙,卫生间、无塔供水罐、移动式空压机、2台电蒸汽发生器自北向南依次布置,其上部采用铁皮搭建。两台电蒸汽发生器南面正对着化验室北门,间隔约4m左右,上述设备均无明显燃烧痕迹。

事故勘测现场电蒸汽发生器相关照片如下:

- 2. 生产车间及库房未安装可燃气体检测报警和机械通风装置;
- 3. 电蒸汽发生器、化验室距生产车间防火间距不足,且位于爆炸危险区内,未采用防爆电气。

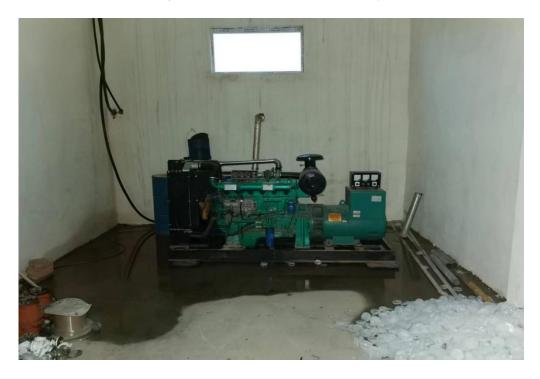
化验室设有化验设备及2台办公桌、电脑等设施,北侧工作台上一电源插座及一台疑似加热搅拌器被严重烧毁,化验室其他仪器设备无燃烧痕迹。化验室与楼梯间之间的柴油发电机房内柴油发电机完好。

事故勘测现场发电机室照片如下:
