# 南召“4·1”较大道路交通事故调查报告

2023年4月1日3时58分许，在S234线375公里处(南召县云阳镇西园河中桥路段)发生一起交通事故，造成7人死亡，两车受损。直接经济损失600万元。

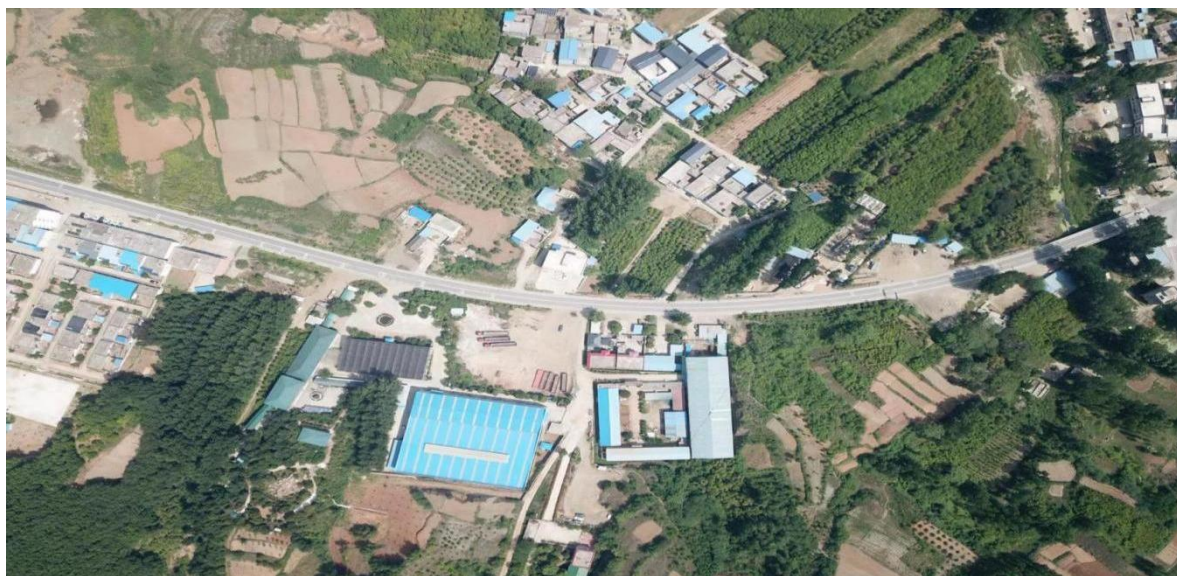
图 2：事故现场照（无人机俯瞰拍摄）

豫 KY957 挂号重型罐式半挂车逆向停放在道路左侧，豫 RU70U9 号小型普通客车停放在半挂车车头前方；在豫 K38953/豫 KY957 挂号重型罐式半挂车后有两道明显制动痕迹，两道痕迹均在半挂车行驶方向中心线的左侧，左边制动痕迹长 26.5 米，右边制动痕迹长 18.7 米。
