唐河“11·6”较大道路交通事故 事故调查报告

2022年11月6日6时25分许，在G328国道唐河县境内发生一起较大道路交通事故，造成5人死亡，5人受伤，三车受损，直接经济损失560万元。

经调查认定，唐河县“11·6”较大事故是一起道路交通生产安全责任事故。

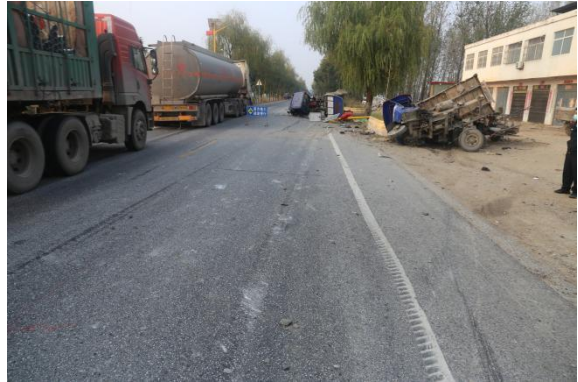
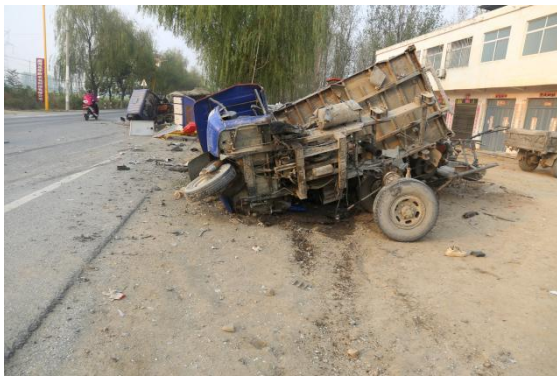
接触部位

接警后辖区唐河县公安局郭滩派出所、交警大队、县应急局及相关医疗部门迅速赶赴现场，组织救援。现场共有三辆车发生碰撞，其中一辆豫RAR570号重型罐式货车，分别与两辆无号牌五征三轮汽车左后尾部相撞，造成多人受伤，部分人员被“120”急救车送往医院进行救治。

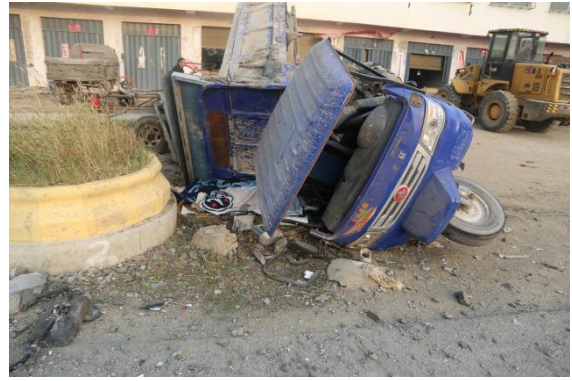
肇事无号牌五征三轮汽车

高明保驾驶的无号牌五征三轮汽车（车架号：L5Z1H26D2K1204920）安全性能鉴定，其右后尾灯陈旧性缺失，不符合安全技术条件（鉴定文书号：豫华[2022]痕鉴字第 1038 号）。车厢尾部有反光标识，被泥浆覆盖，不易被发现。

李荣群驾驶的无号牌五征三轮汽车（车架号：L5Z1H27D3L1225002）安全性能鉴定，其左前日行灯、左后尾灯、右后倒车灯、右后制动灯不能正常工作，不符合安全技术条件（鉴定文书号：豫华[2022]痕鉴字第 1039 号）。车厢尾部有反光标识，被泥浆覆盖，不易被发现。
