南阳泰龙纸业新野有限公司疑似污染地块位于新野县县城东部，东环路与汉城路交叉口东北侧。该地块所有者为南阳泰龙纸业新野有限公司，该公司成立于 2003 年 9 月，是一家从事麦草浆板生产的企业。该企业于 2003 年至 2010 年期间在该地块从事生产经营活动，2010 年后停产未再进行生产活动。2021 年 5 月，南阳市生态环境局和新野分局分别下达通知，要求南阳泰龙纸业新野有限公司，应当对该地块开展土壤环境初步调查工作。

接收到通知后，南阳泰龙纸业新野有限公司高度重视，并委托南阳济维节能环保技术服务有限公司（以下简称“我公司”）承担了南阳泰龙纸业新野有限公司疑似污染地块土壤污染状况初步调查工作（委托书见附件）。接受委托后，我公司依据相关法律法规、技术规范和指南，制定了详细工作计划。该调查工作自 2021 年 8 月起至 2021 年 12 月结束，分别进行了第一阶段污染物识别、第二阶段初步采样测试分析等工作。其中，现场钻探工作由南阳市建筑设计研究院岩土工程勘察中心完成（委托书详见附件），现场采样和样品分析工作由河南托尔检测技术有限公司完成（委托书详见附件）。根据我公司的调查结果及河南托尔检测技术有限公司现场采样和化验室检测结果，我公司着手编制完成了《南阳泰龙纸业新野有限公司疑似污染地块土壤污染状况初步调查报告》。

本次调查的南阳泰龙纸业新野有限公司疑似污染地块位于新野县县城东部，东环路与汉城路交叉口东北侧，现状为停产关闭的闲置企业。根据南阳泰龙纸业新野有限公司提供的土地证和不动产登记证（详见附件）可知，该地块占地面积 66039.75m^2 ，土地性质为工业用地。

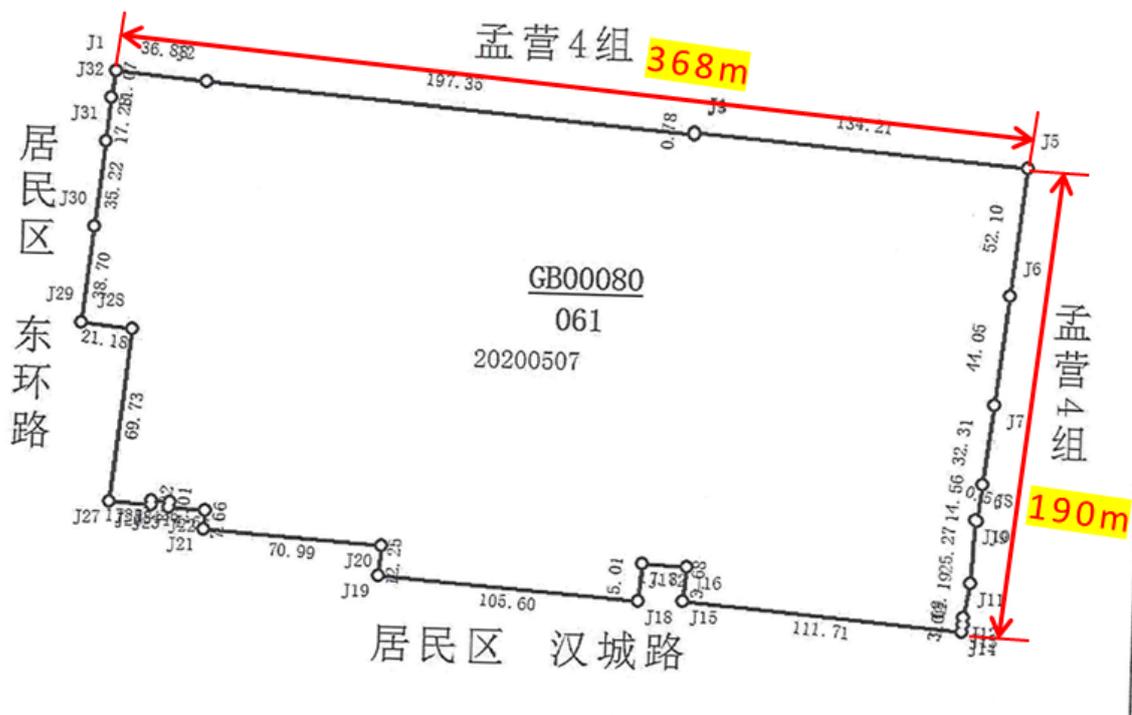
图 2-1 南阳泰龙纸业新野有限公司宗地图

南阳泰龙纸业新野有限公司疑似污染地块位于新野县县城东部，东环路与汉城路交叉口东北角。根据建设单位提供的新野县不动产登记中心提供的宗地图（见下图）可知：该地块面积 66039.75m^2 ，地块南北长约 190m，东西宽约 368m，地块的宗地图详见附件。经比对南阳泰龙纸业新野有限公司提供的厂区平面布置图（见下图），上述宗地图中未包含南阳泰龙纸业新野有限公司的草料场区域，该草料场区域位于本次调查地块的东侧，紧邻。经调查，该草料场为南阳泰龙纸业新野有限公司的临时用地，租赁合同到期后该地块已经被孟营村委会收回，不再归属南阳泰龙纸业新野有限公司所有。经过与南阳市生态环境局及新野分局核实，本次污染地块调查不包含该草料场区域。因此，本次调查范围以南阳泰龙纸业新野有限公司提供的宗地图圈示的范围为准。本次调查对象以厂区内土壤、地下水为重点，厂区外围的土壤和地下水为参照点。在调查目标地块的同时，兼顾周边相邻地块的调查，明确相邻地块是否会对调查地块造成污染影响。本次调查场地拐点坐标见图中标识和下表拐点坐标：

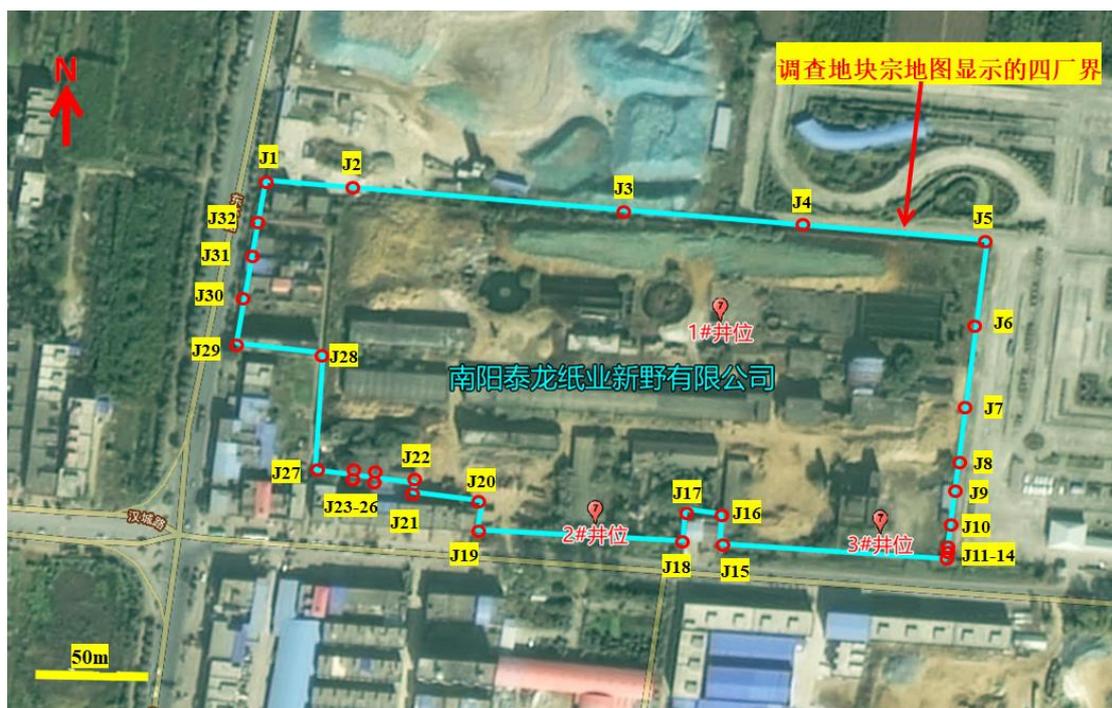
图 2-3 南阳泰龙纸业新野有限公司疑似污染地块调查范围卫星图

表 2-1 调查拐点坐标一览表（大地 2000 坐标）

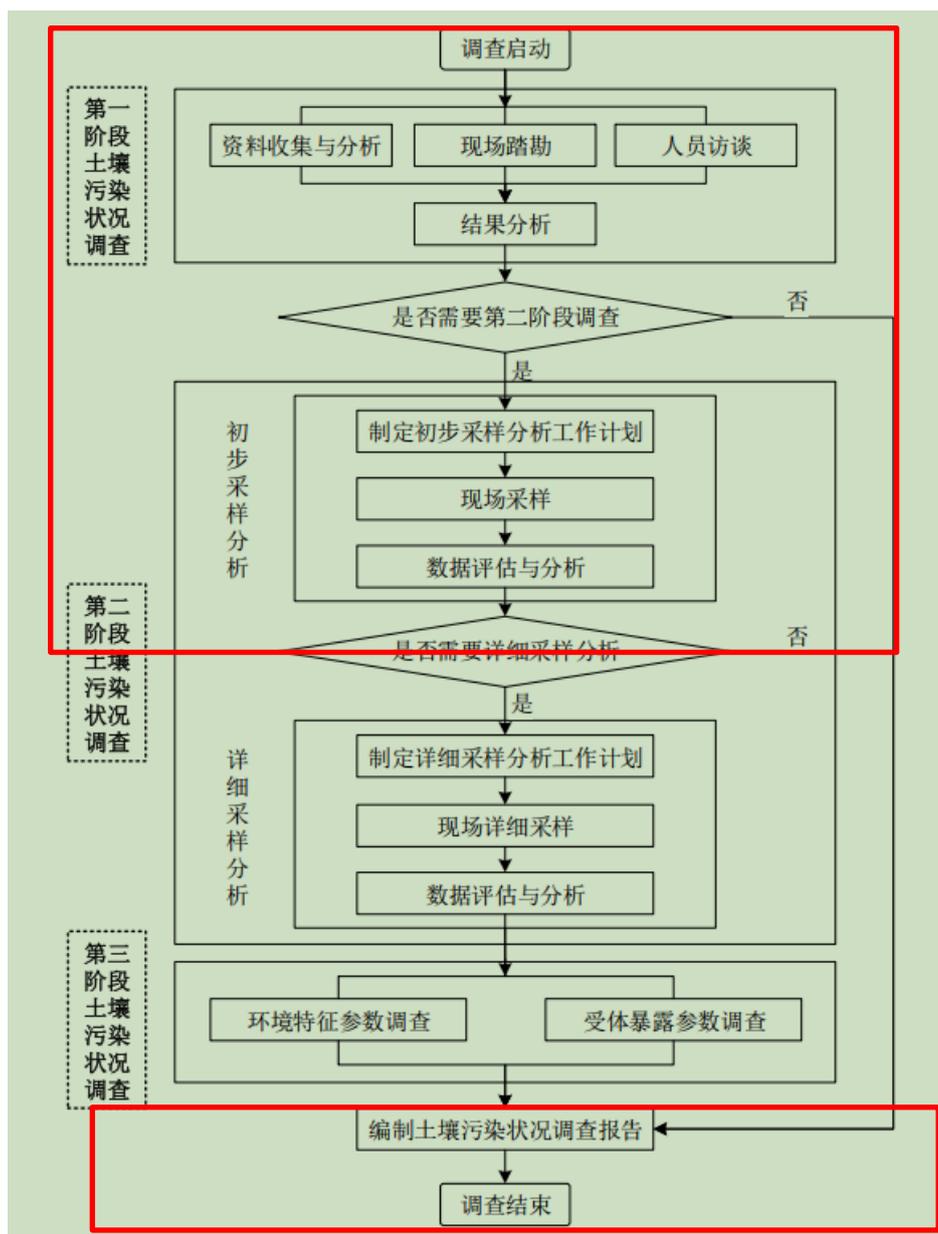
图 2-4 土壤污染状况调查的工作内容与程序

本次调查的具体工作程序和内容如下图中红色线框圈示内容。

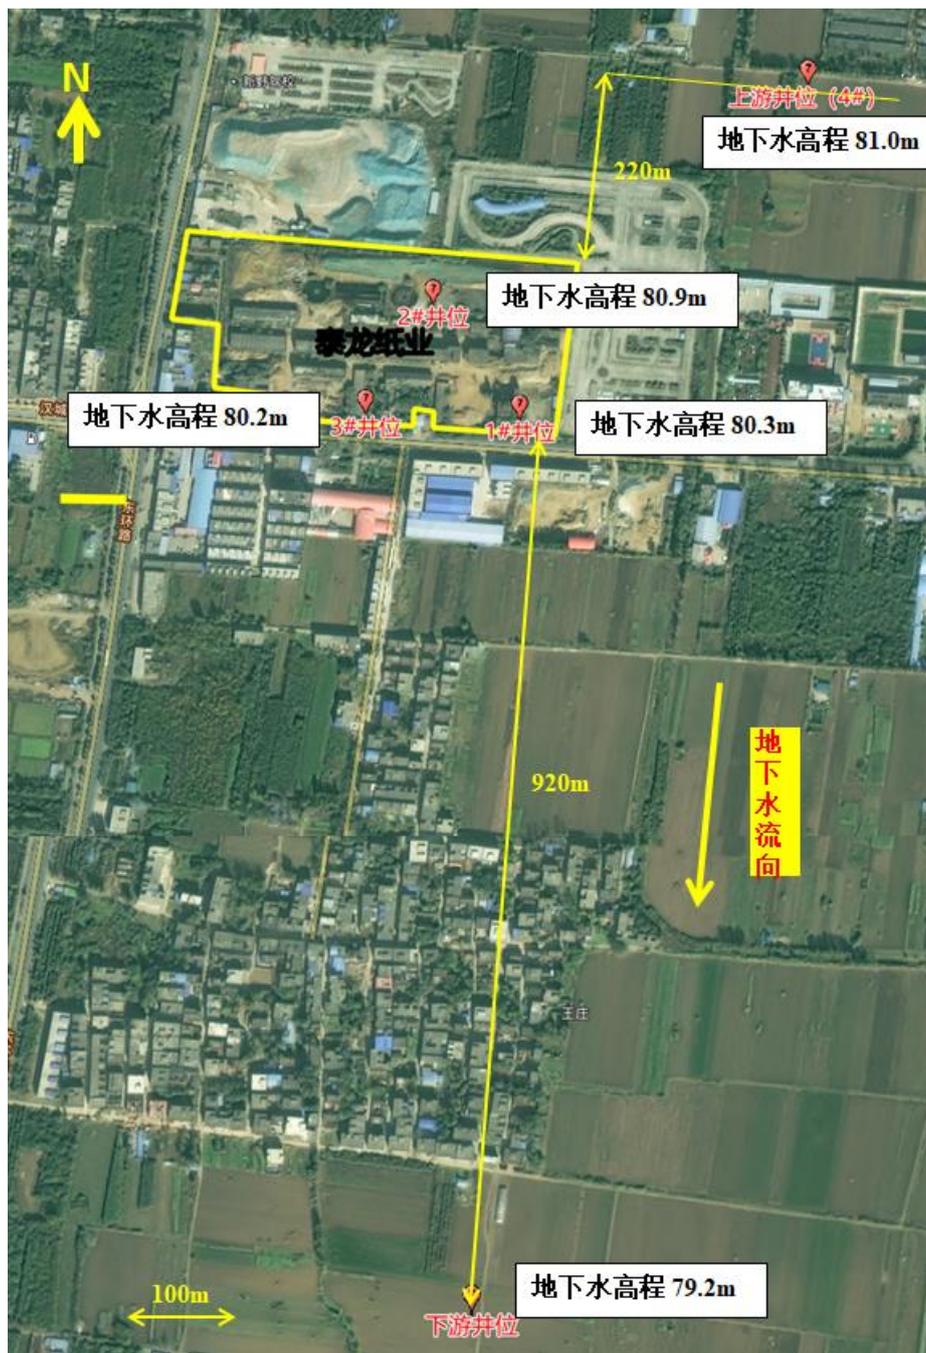
图 3-1 地块地下水流向图

调查结果显示，调查地块整体地势呈北高南地。地下水流向为自北向南流动，地下水类型为承压水，含水层主要为第③层含泥细砂层，地下水埋深位于地下 5-6m 处。其补给来源主要为大气降水及地表水的渗入，人工抽水及直接排入地表水的方式排泄。

观测孔号	经纬度坐标		孔口高程 m	水位埋深 m	水位高程 m
	经度	纬度			
1#	112.390168	32.521757	85.5	5.2	80.3
2#	112.389256	32.522814	85.7	4.8	80.9
3#	112.388656	32.521795	85.5	5.3	80.2
4#	112.394734	32.524992	85.9	4.9	81.0
5#	112.389814	32.512573	85.1	5.9	79.2

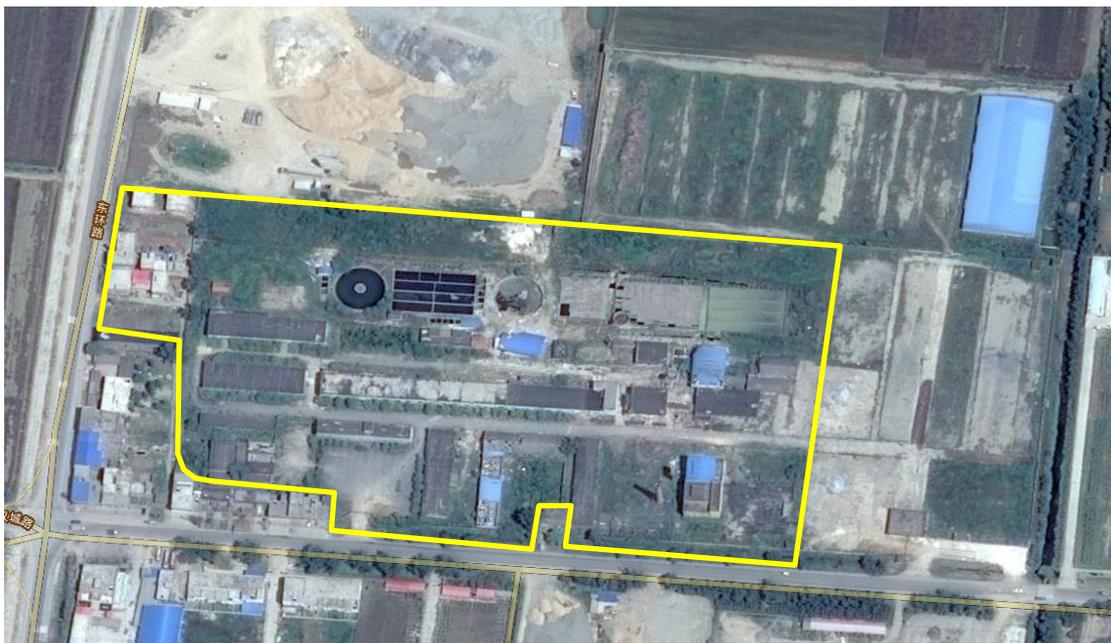
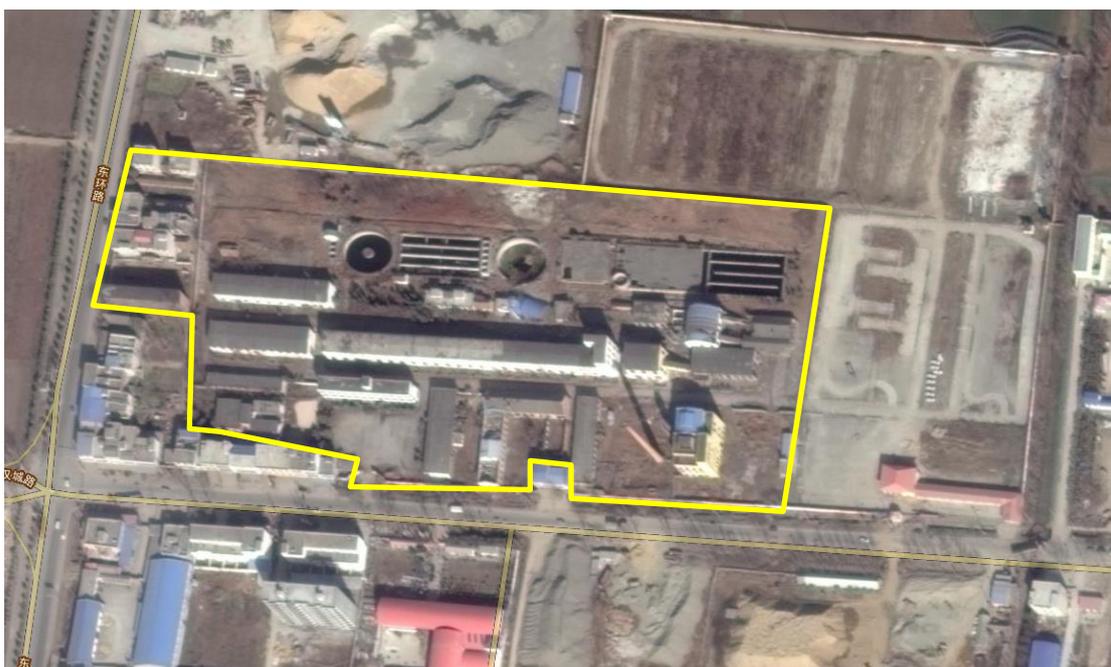
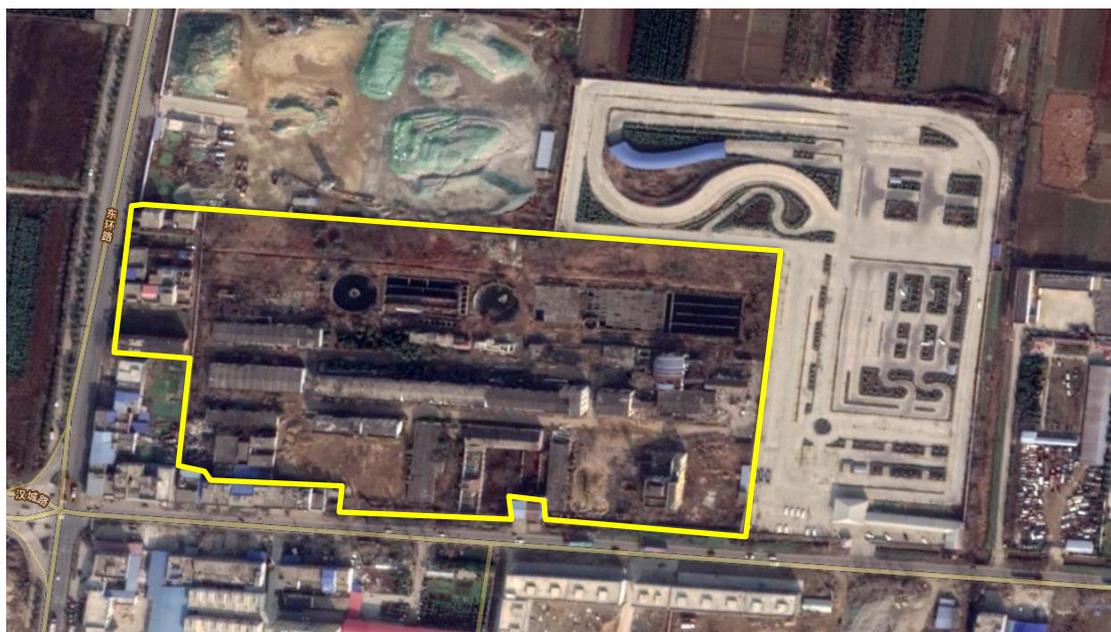
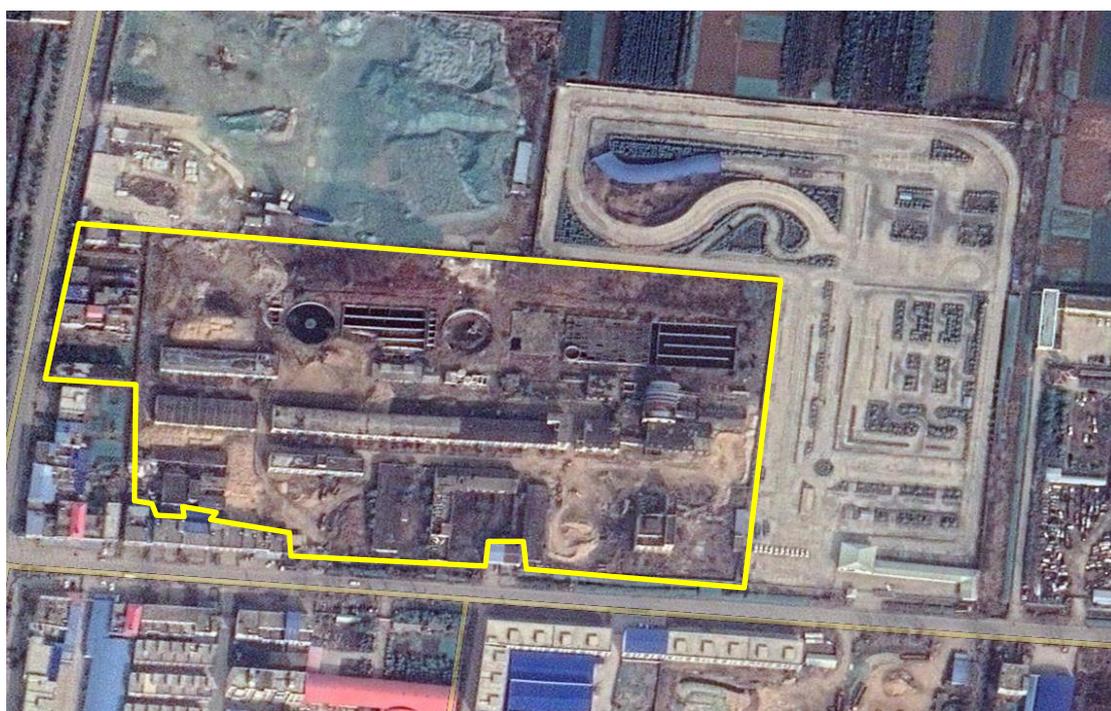
图 3-3 地块历史影像（2012.05）

地块内历史影像资料见下图，图中黄色线条框选区域为本次调查范围：

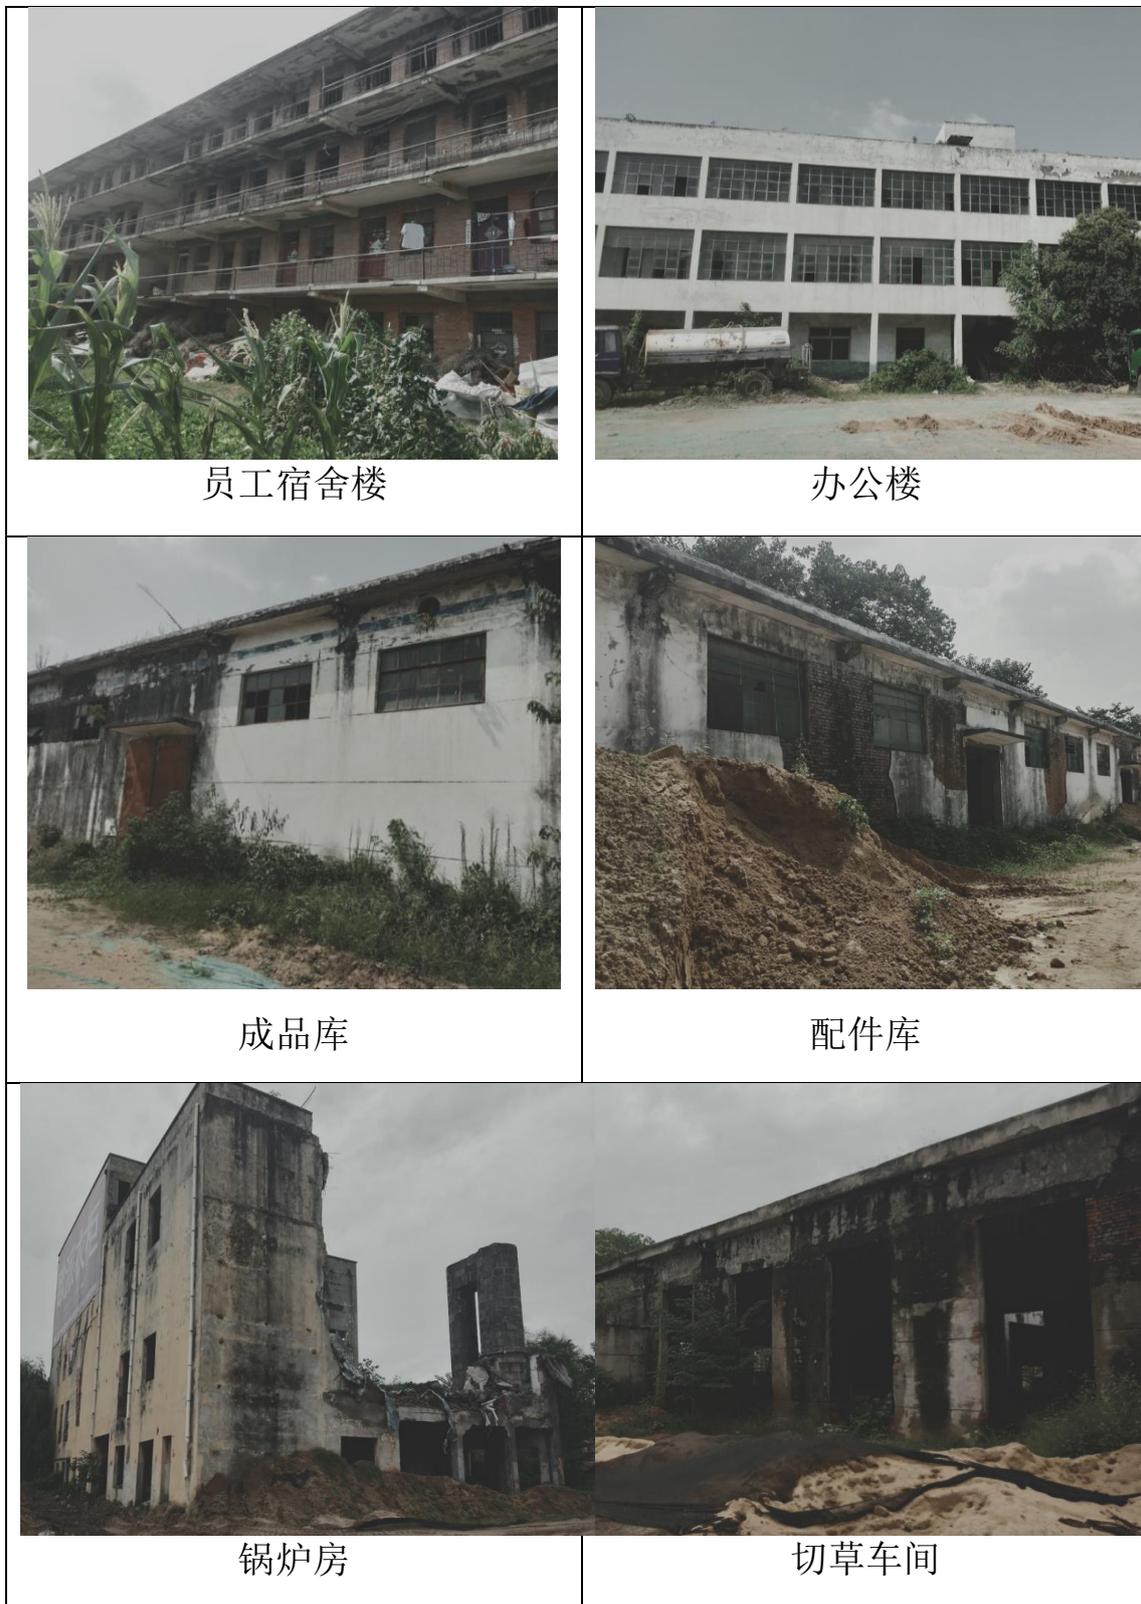
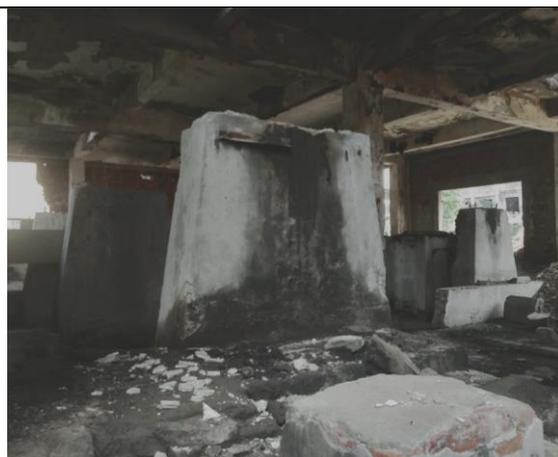
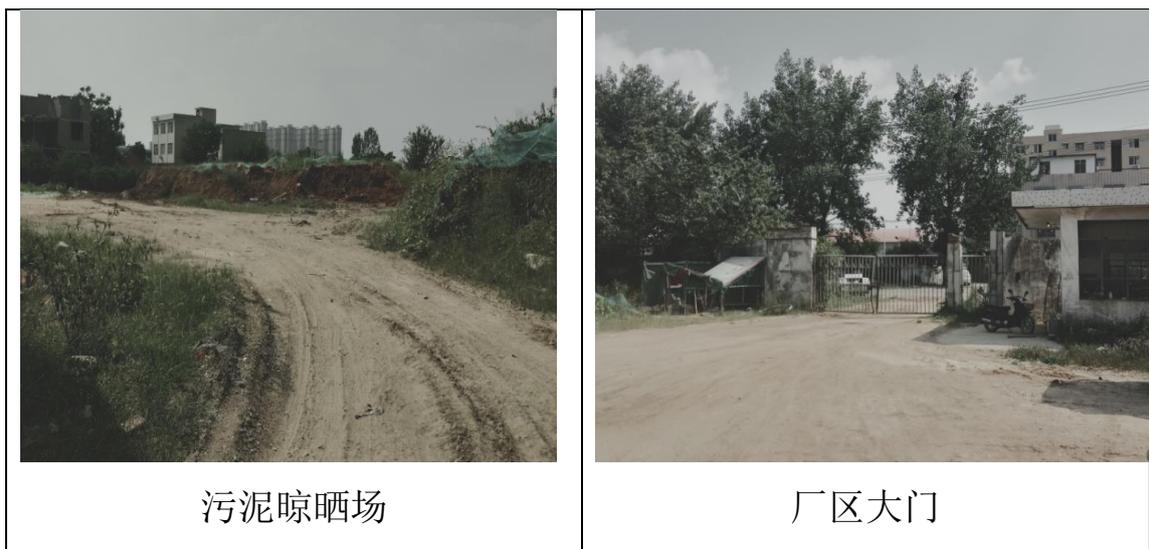
图 3-4 厂区现状图

根据调查人员现场踏勘，目前调查地块内所有构筑物均保持原状，并未拆除，部分构筑物因为年代久远，已经破败。构筑物内设备已经

全部拆除。目前，厂区北部空地有堆放的土方尚未清理，厂区南部空地堆放有部分河砂尚未清除。厂区内现状图详见下图，场地建筑现状卫星图见图 3-7。

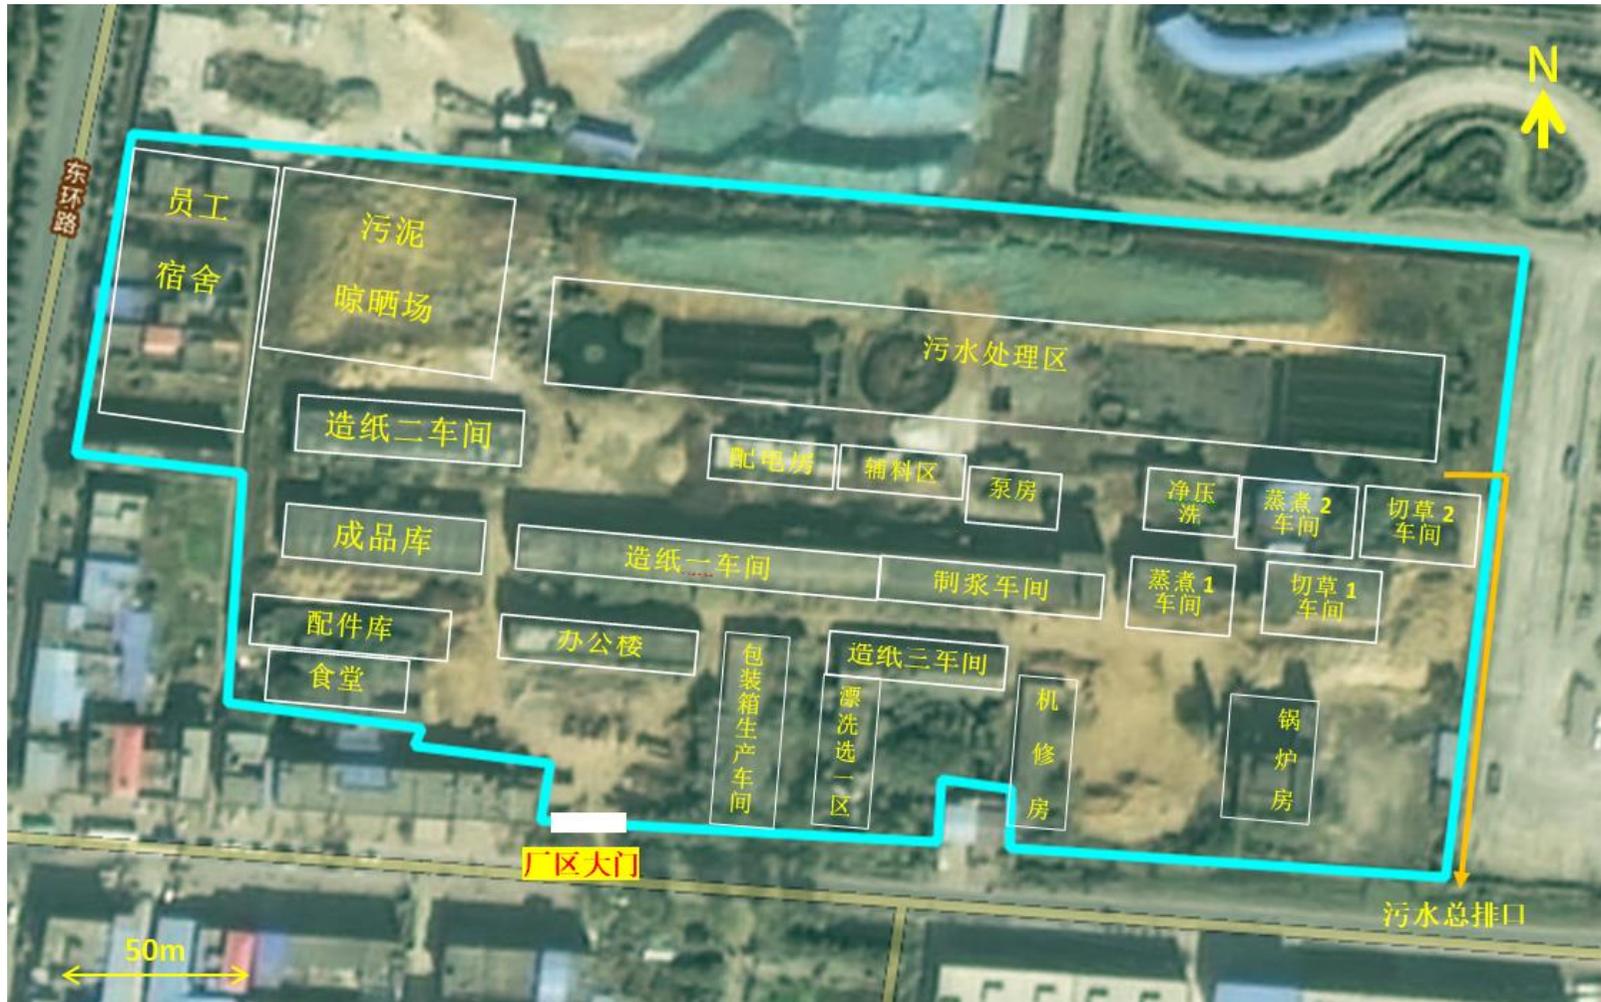
图 4-1 调查地块的厂区平面布置图

拟调查地块原有构筑物均未拆除，根据该厂区原有的生产管理人员现场指认，并结合南阳泰龙纸业新野有限公司平面布置图，本次调查绘制调查地块内各区域功能如下图所示：

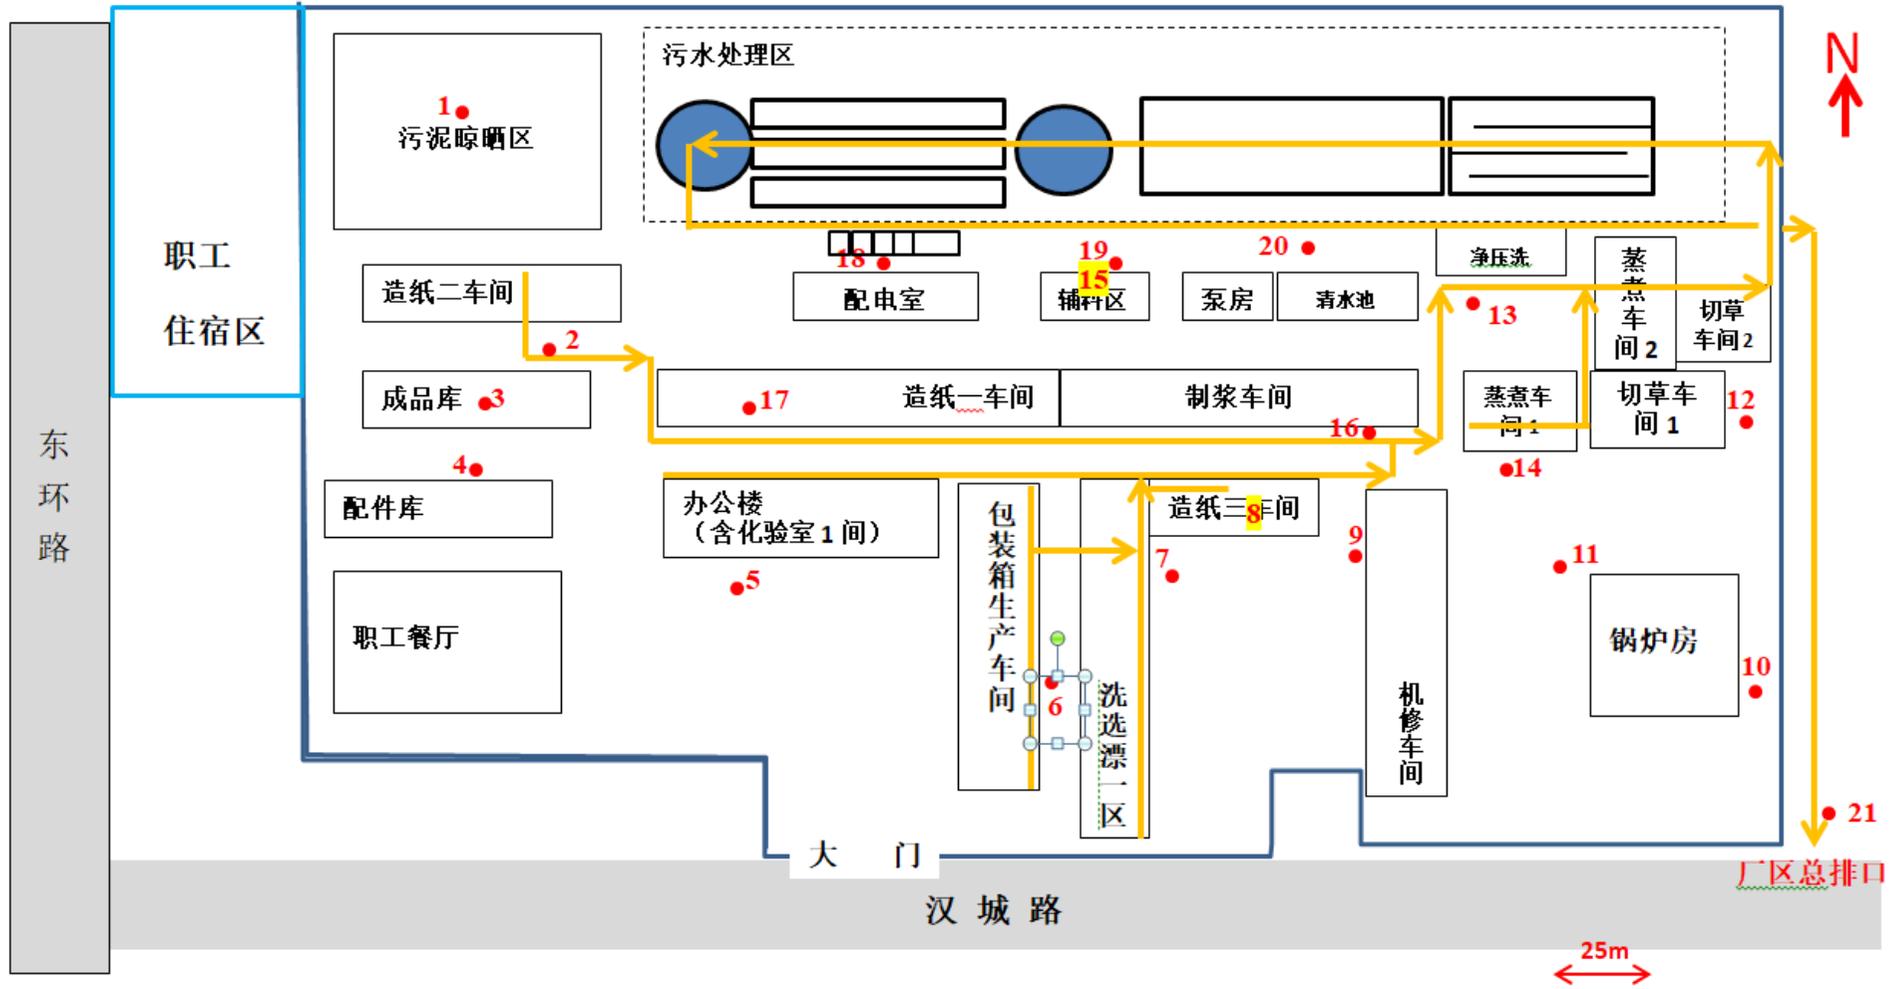
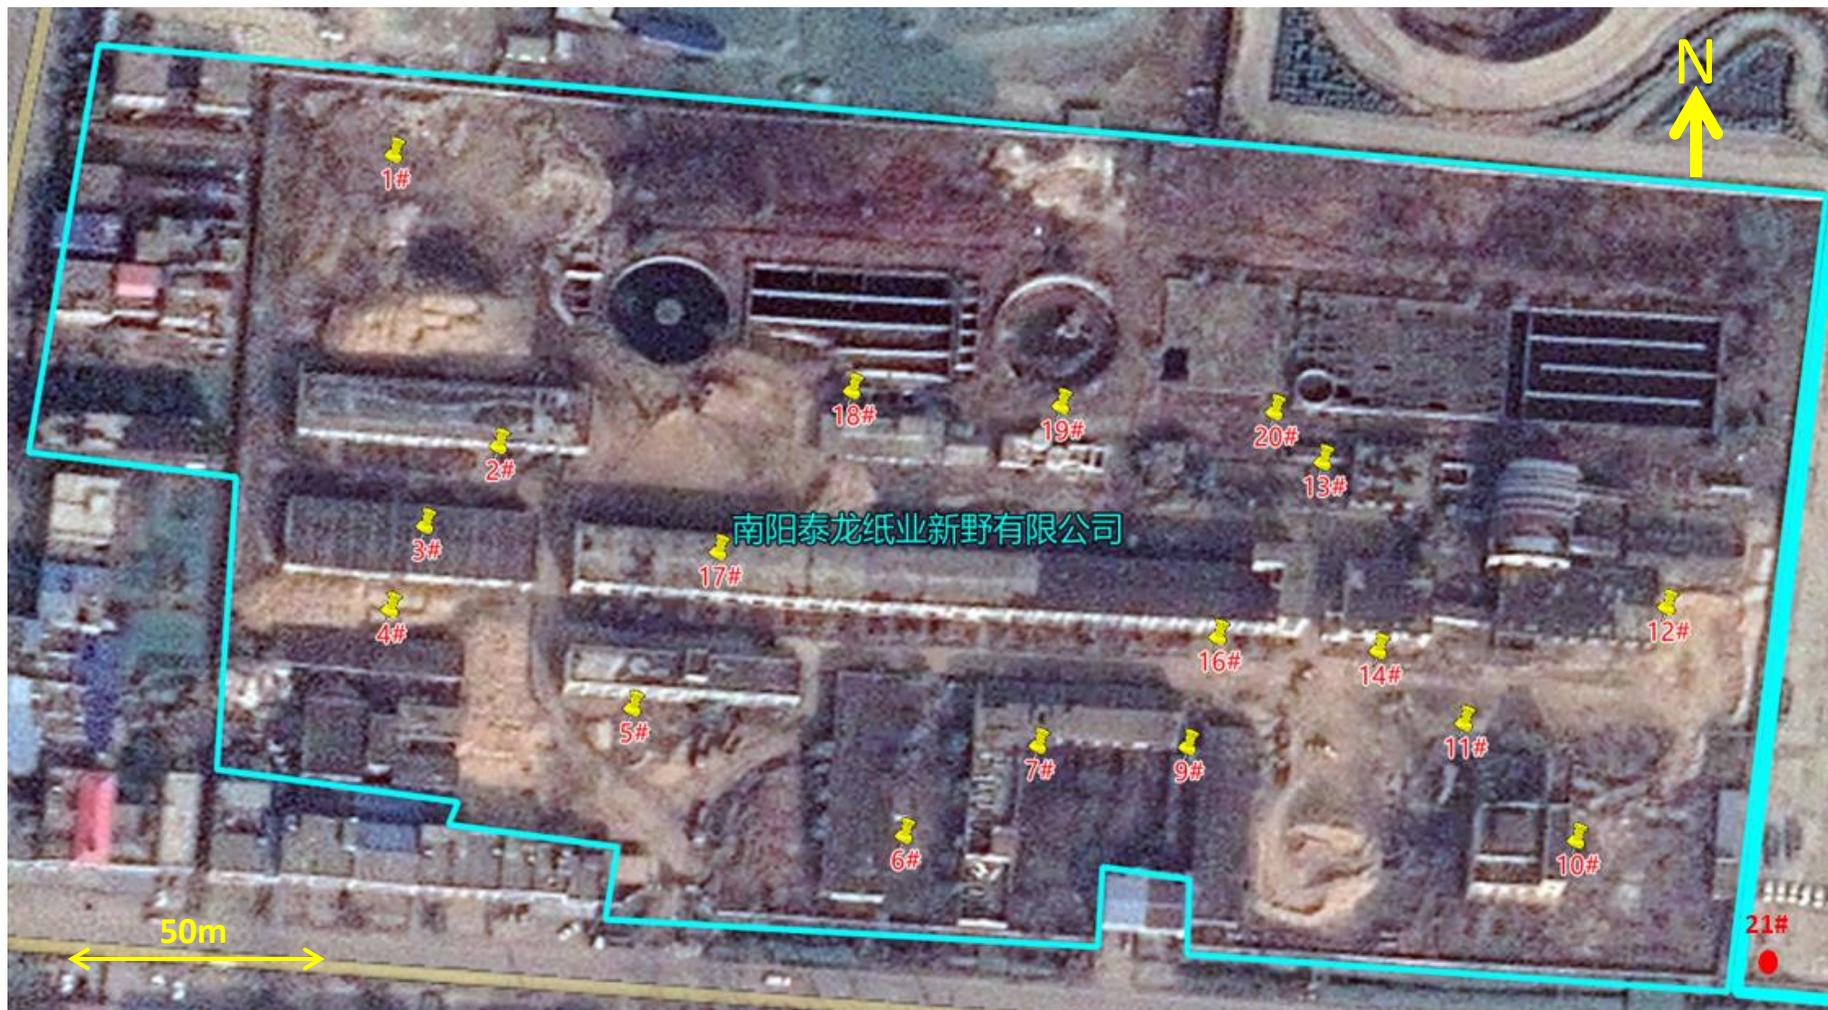
图 4-2 土壤监测布点图——生产区

备注：图中红色圆点代表土壤取样位置，数字代表点位编号，背景加黄的数字代表取消的土壤点位。

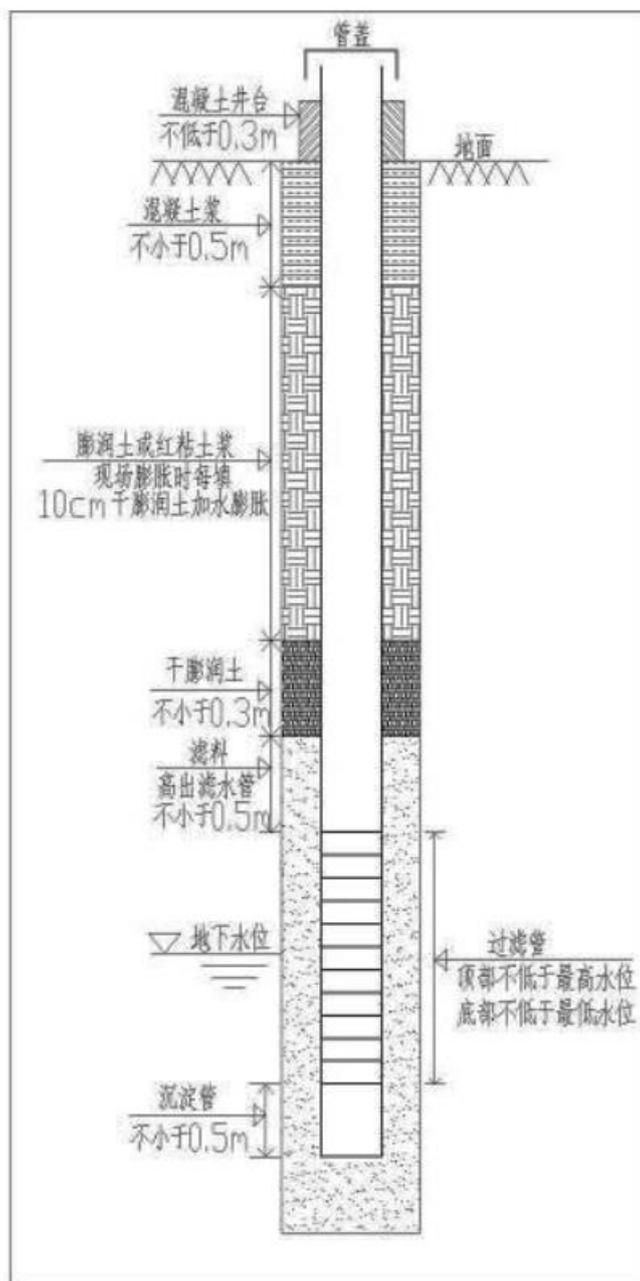
图 5-3 地下水采样井结构示意图

采样完成后，采样井应进行封井。封井应从井底至地面下 50 cm 全部用直径为 10 mm 的优质无污染的膨润土球封堵。

膨润土球一般采用提拉式填充，将直径小于井内径的硬质细管提前下入井中（根据现场情况尽量选择小直径细管），向细管与井壁的环形空间填充一定量的膨润土球，然后缓慢向上提管，反复抽提防止井下搭桥，确保膨润土球全部落入井中，再进行下一批次膨润土球的填充。全部膨润土球填充完成后应静置 24 h，测量膨润土填充高度，判断是否达到预定封井高度，并于 7 天后再次检查封井情况，如发现塌陷应立即补填，直至符合规定要求。将井管高于地面部分进行切割，按照膨润土球填充的操作规程，从膨润土封层向上至地面注入混凝土浆进行封固。各阶段应按照采集终端要求进行拍照，同时做好相关记录，满足内部质控和外部质控要求。成井后测量记录点位坐标及管口高程，填写“成井记录单”、附件 4“地下水采样井洗井记录单”。监测井结构示意图见下图：

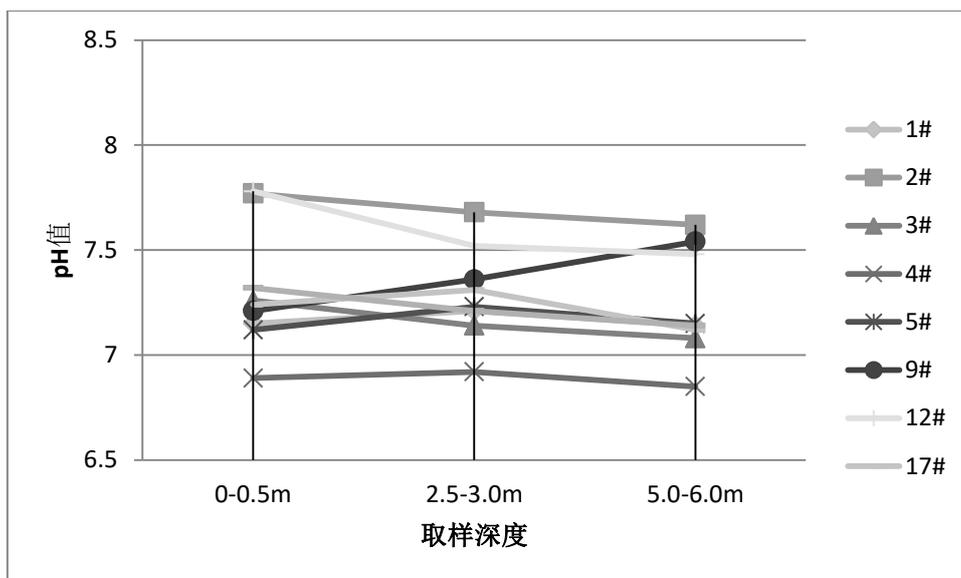
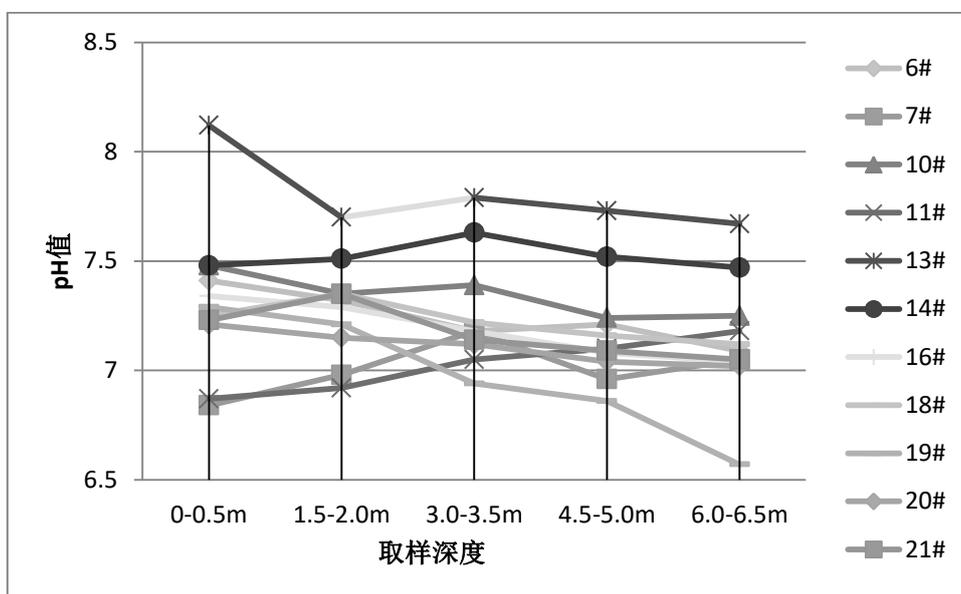
(1) pH 值浓度变化趋势图:

由 pH 值浓度变化趋势图可以看出，厂区内土壤 pH 值呈现弱碱性，主要集中在 7.0-7.5 之间；垂向 pH 值呈波动性变化，主要分布于 6.5-8.0 之间。

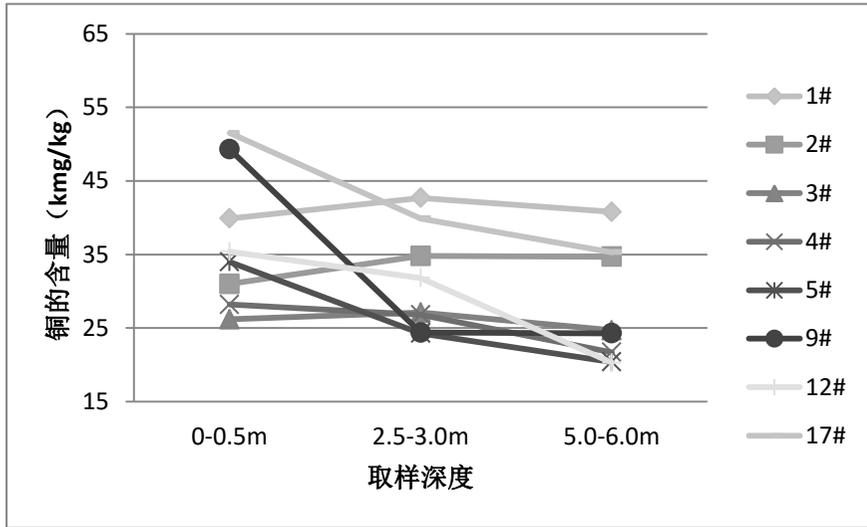
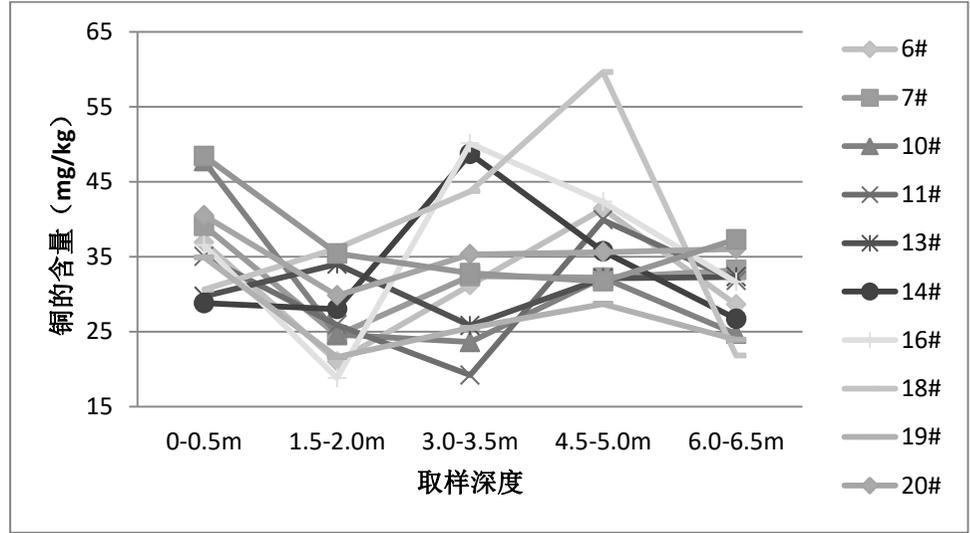
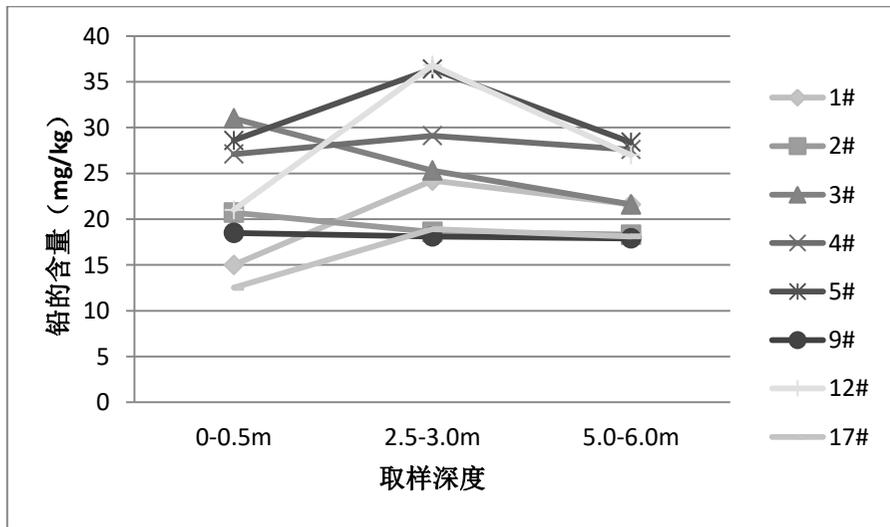
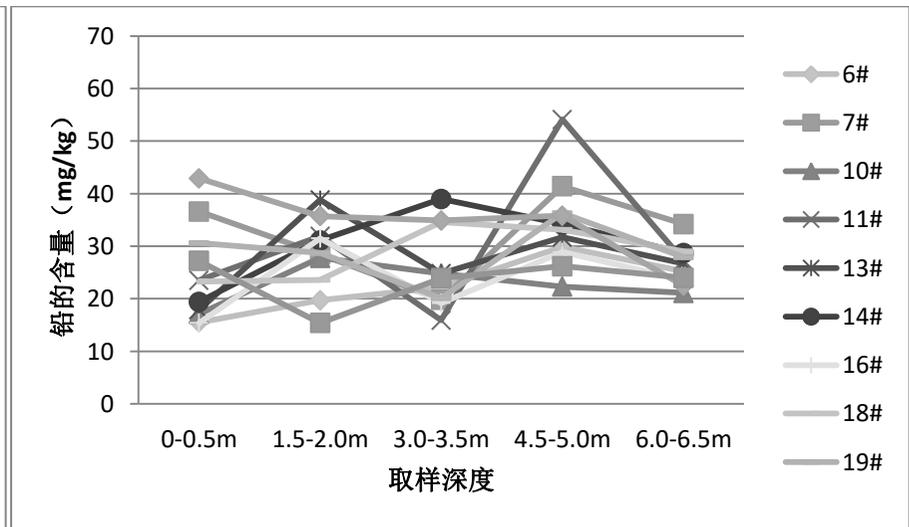
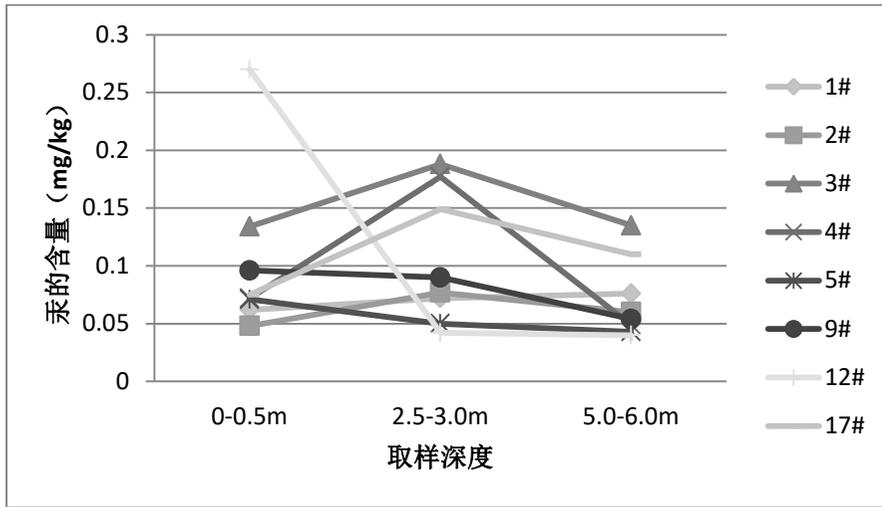
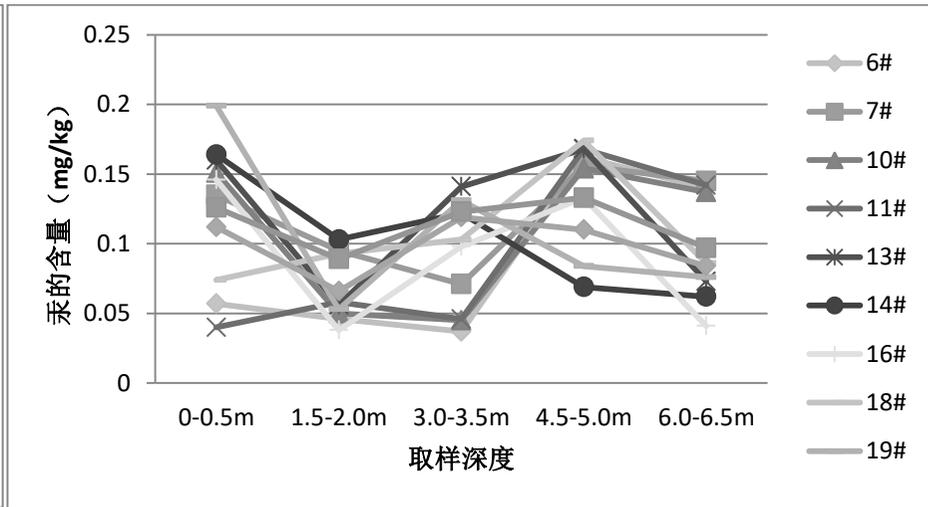
铜 (筛选值 2000mg/kg) 垂向浓度变化趋势图

铅 (筛选值 400mg/kg) 垂向浓度变化趋势图

汞 (筛选值 8mg/kg) 垂向浓度变化趋势图

由以上重金属的浓度变化趋势图可以看出：镉、铜、铅、汞、镍在垂向分布上呈现先增大后减小的趋势，说明以上污染因子对浅层土壤有一定的影响，但随着土壤采样深度的增加，影响逐渐减小。但以上检出值均未超过《土壤环境质量 建设用地土壤污染风险管控标准（试行）》(GB36600-2018)表 1 筛选值（第一类用地）限值。

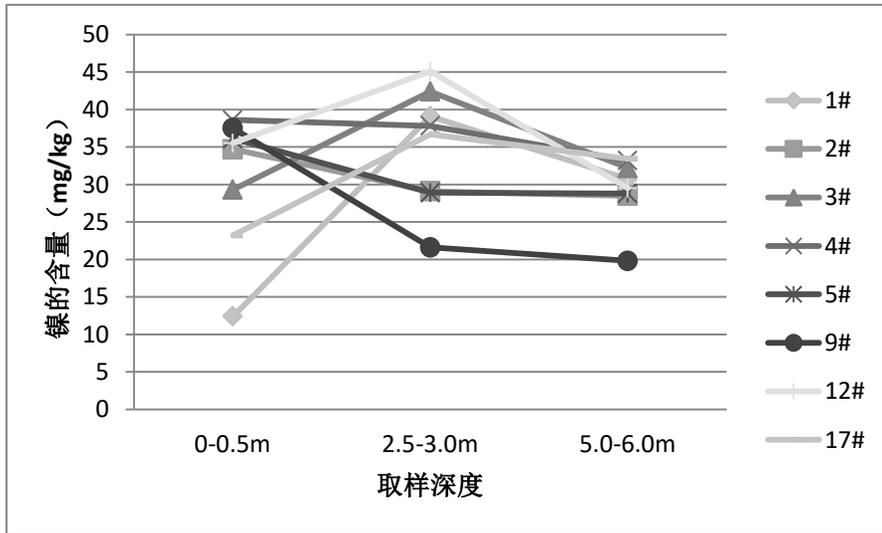
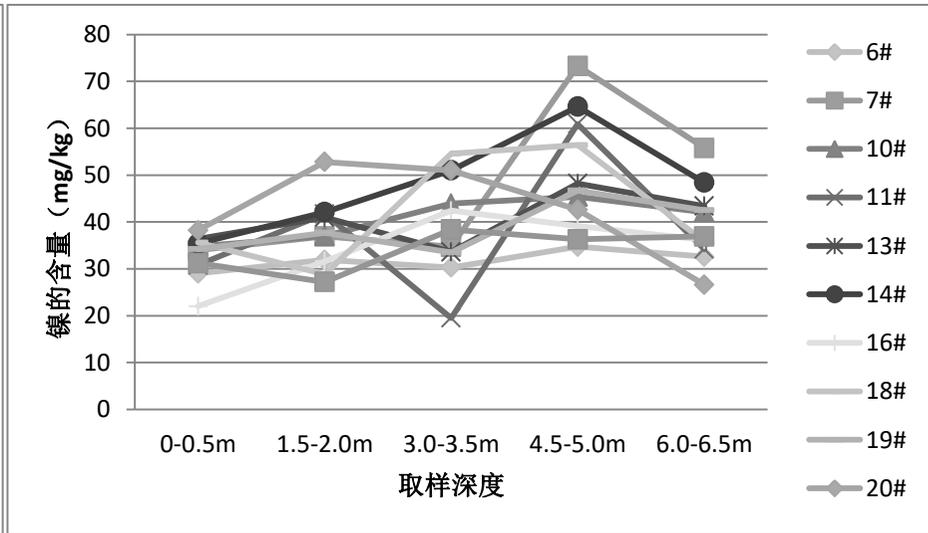
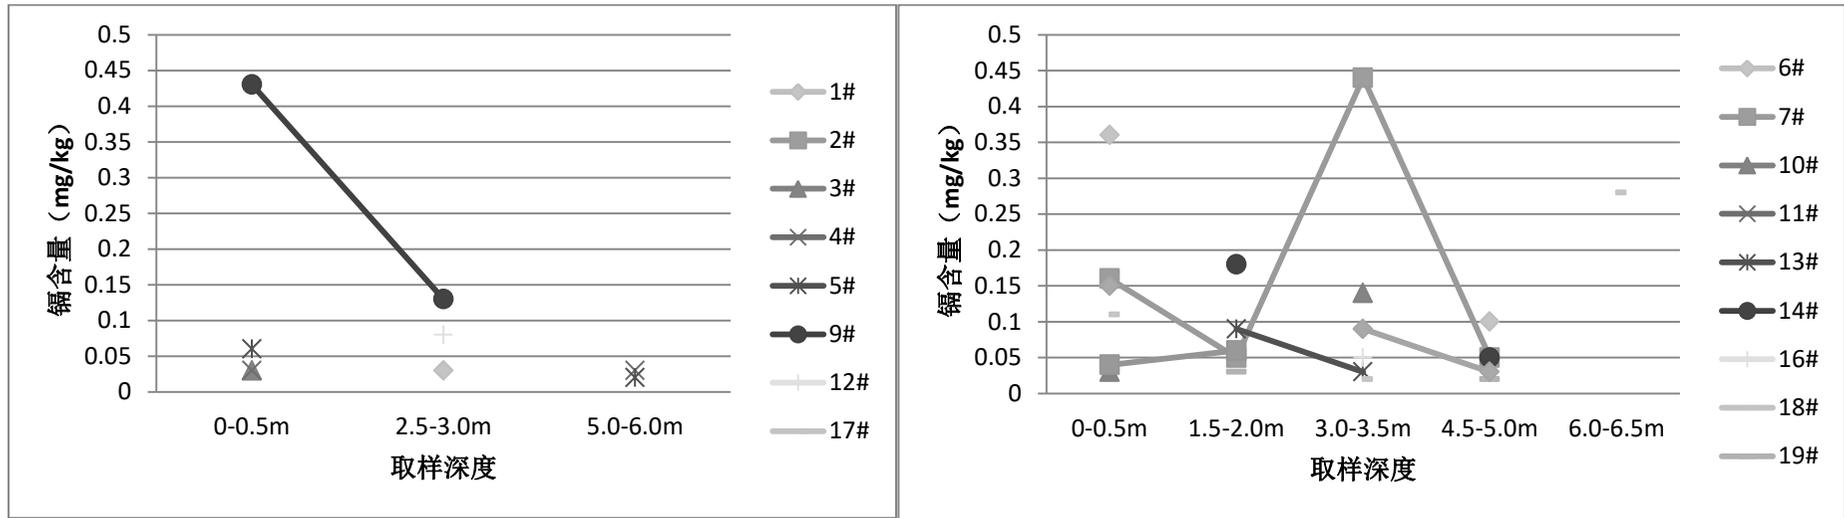
镍 (筛选值 150mg/kg) 垂向浓度变化趋势图

镉(筛选值 20mg/kg) 垂向浓度变化趋势图
