南阳泰龙纸业新野有限公司疑似污染地块位于新野县县城东部，东环路与汉城路交叉口东北侧。该地块所有者为南阳泰龙纸业新野有限公司，该公司成立于 2003 年 9 月，是一家从事麦草浆板生产的企业。该企业于 2003 年至 2010 年期间在该地块从事生产经营活动，2010 年后停产未再进行生产活动。2021 年 5 月，南阳市生态环境局和新野分局分别下达通知，要求南阳泰龙纸业新野有限公司，应当对该地块开展土壤环境初步调查工作。

接收到通知后，南阳泰龙纸业新野有限公司高度重视，并委托南阳济维节能环保技术服务有限公司（以下简称“我公司”）承担了南阳泰龙纸业新野有限公司疑似污染地块土壤污染状况初步调查工作（委托书见附件）。接受委托后，我公司依据相关法律法规、技术规范和指南，制定了详细工作计划。该调查工作自 2021 年 8 月起至 2021 年 12 月结束，分别进行了第一阶段污染物识别、第二阶段初步采样测试分析等工作。其中，现场钻探工作由南阳市建筑设计研究院岩土工程勘察中心完成（委托书详见附件），现场采样和样品分析工作由河南托尔检测技术有限公司完成（委托书详见附件）。根据我公司的调查结果及河南托尔检测技术有限公司现场采样和化验室检测结果，我公司着手编制完成了《南阳泰龙纸业新野有限公司疑似污染地块土壤污染状况初步调查报告》。

本次调查的南阳泰龙纸业新野有限公司疑似污染地块位于新野县县城东部，东环路与汉城路交叉口东北侧，现状为停产关闭的闲置企业。根据南阳泰龙纸业新野有限公司提供的土地证和不动产登记证（详见附件）可知，该地块占地面积 66039.75m^2 ，土地性质为工业用地。

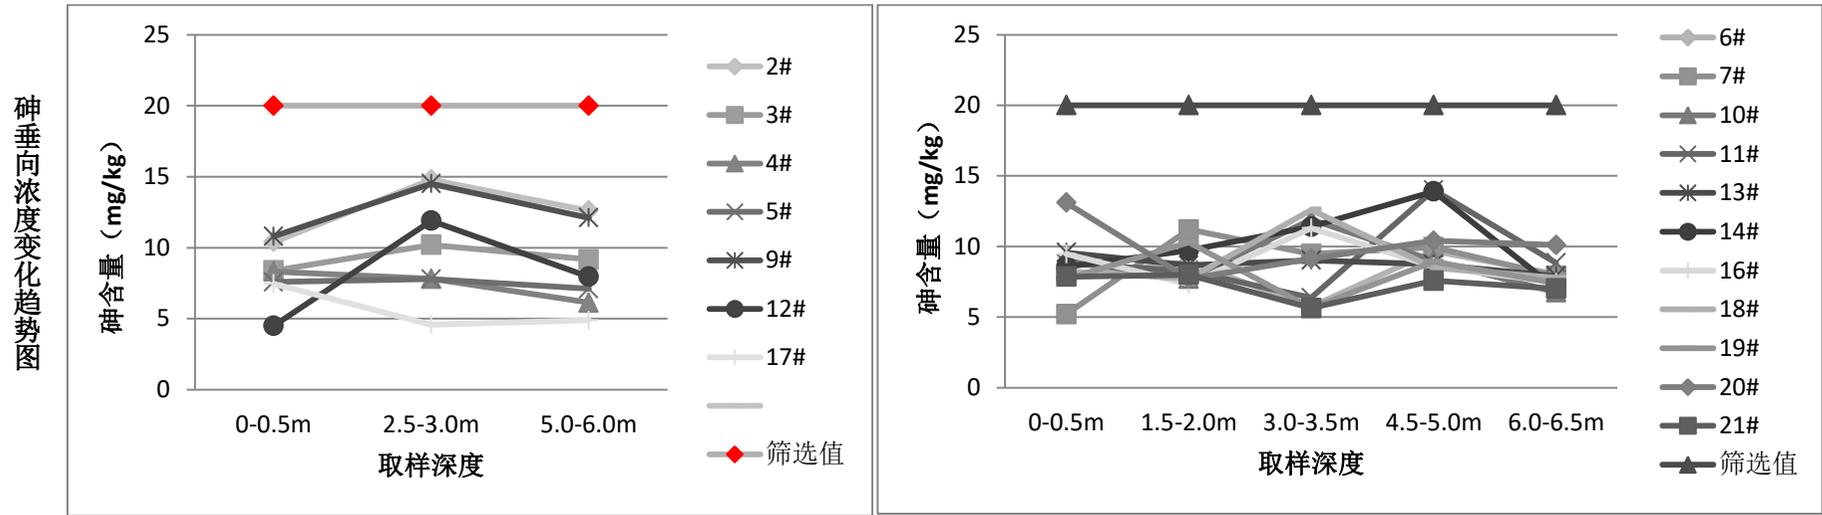
②无机物砷

由砷的浓度变化趋势图可以看出：厂区内砷检测值主要集中在 5-15mg/kg 范围内，在垂向分布上呈现先增大后减小的趋势，说明砷对浅层土壤有一定的影响，但随着土壤采样深度的增加，影响逐渐减小。但以上检出值均未超过《土壤环境质量 建设用地土壤污染风险管控标准（试行）》(GB36600-2018)表 1 筛选值（第一类用地）限值。

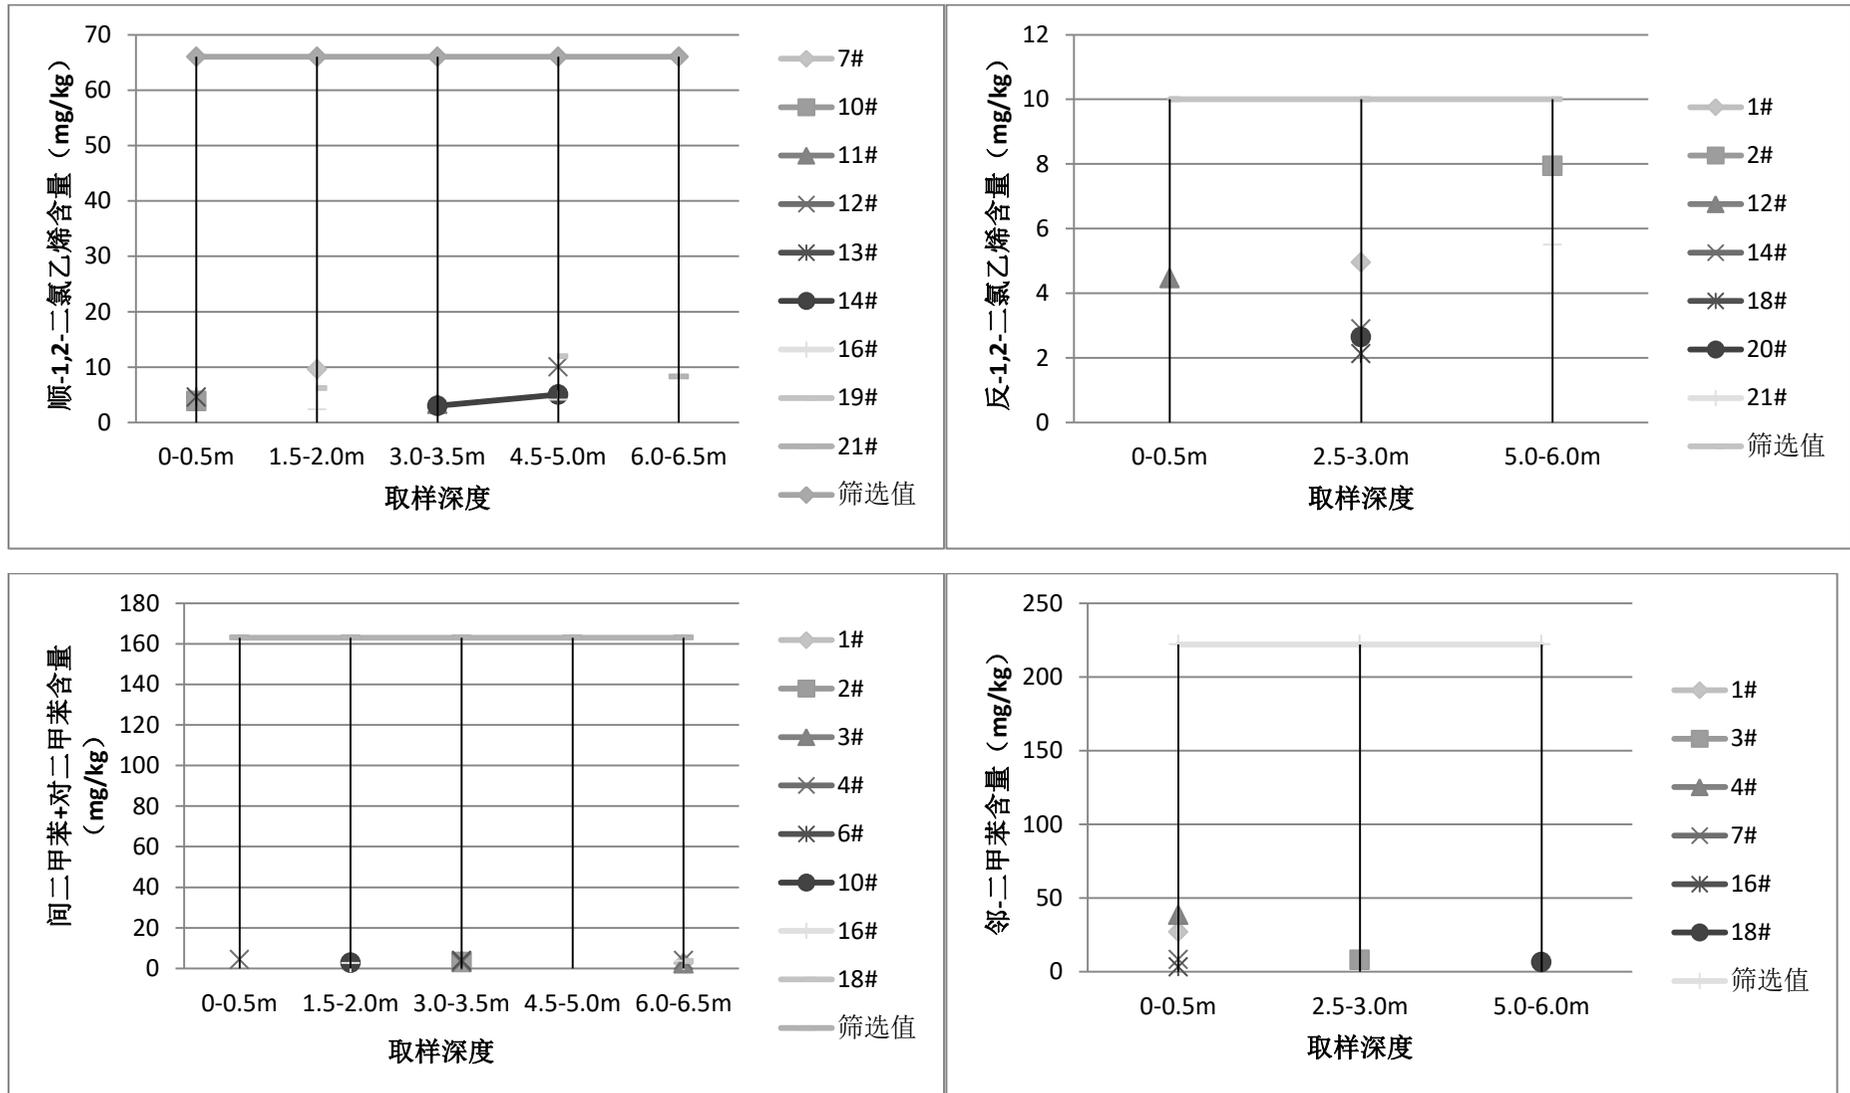
本次挥发性有机物共有 11 项未检出，16 项检出。其中 16 项检出项中检出率为 1%—15%，只在个别点位的不同深度土样中检出，检出项检出值均未超过《土壤环境质量 建设用地土壤污染风险管控标准（试行）》(GB36600-2018)表 1 筛选值（第一类用地）限值。由于因子较多，且检出值较少，本次只将检出值较多的因子浓度变化趋势图列出。

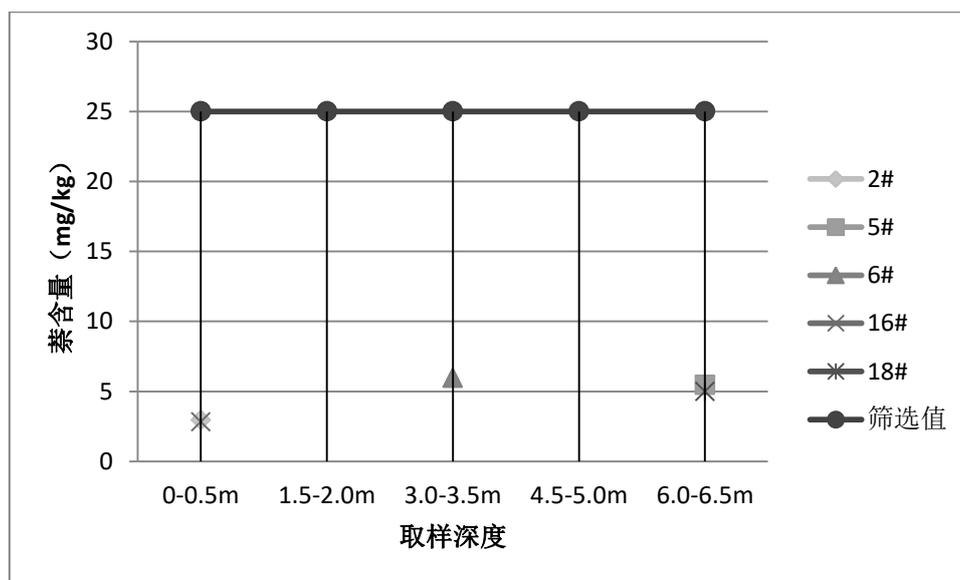
半挥发性有机物共检测 11 项，其中除萘在个别点位检出外（检出率 6%），其他均为检出。萘检出值均未超过《土壤环境质量 建设用地土壤污染风险管控标准（试行）》(GB36600-2018)表 1 筛选值（第一类用地）限值。萘的浓度变化趋势图如下：

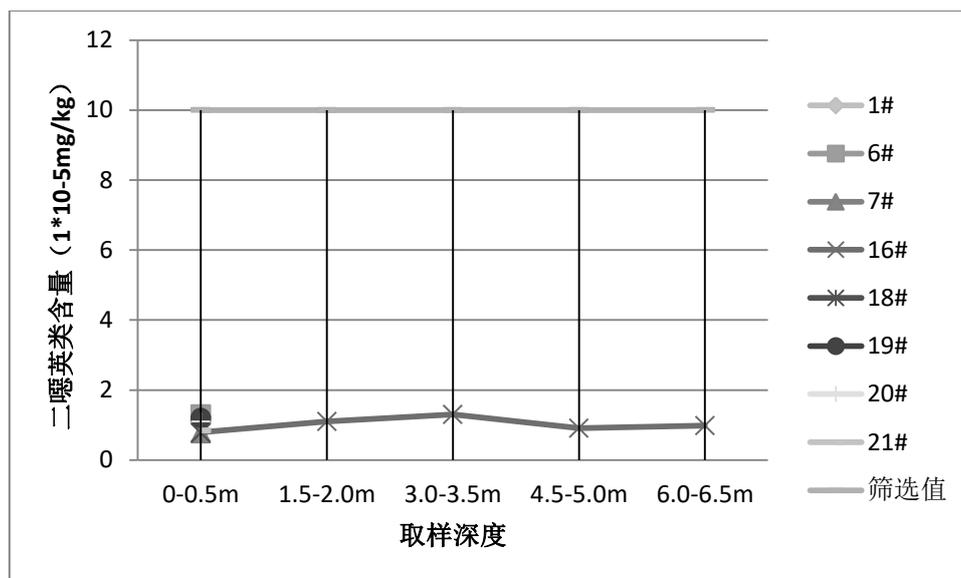
本次多氯联苯和二噁英类分别取土样 12 个，多氯联苯均未检出，二噁英类 12 个土样均检出，检出值均未超过《土壤环境质量 建设用地土壤污染风险管控标准（试行）》(GB36600-2018)表 1 筛选值（第一类用地）限值。二噁英类的浓度变化趋势图如下：

由二噁英类的浓度变化趋势图可以看出，二噁英类随取样深度的增加，浓度变化值不大，趋于平稳，可以作为终孔的依据。

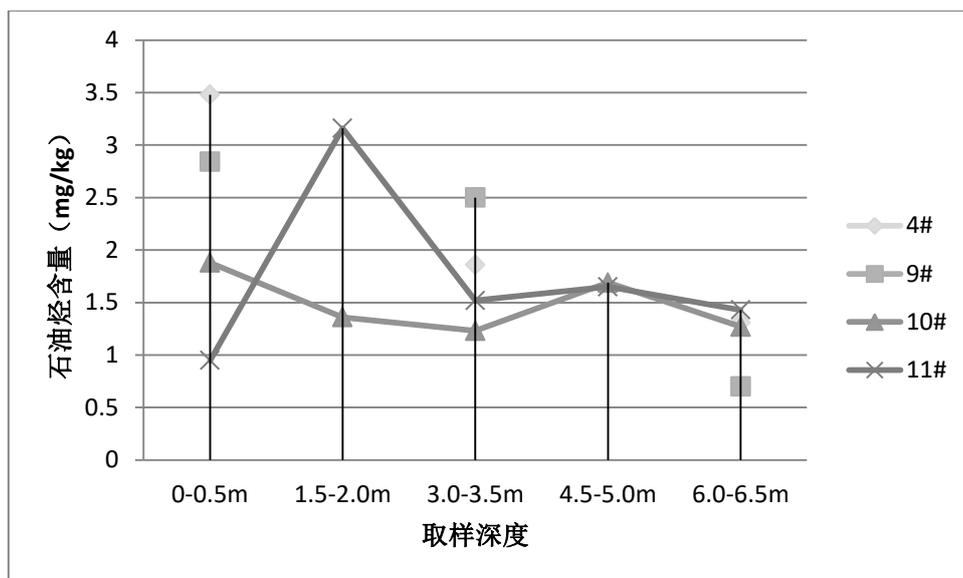
石油烃 (筛选值 826mg/kg) 垂向浓度变化趋势

本次石油烃共取土样 18 个，18 个土样中石油烃均检出，检出值均未超过《土壤环境质量 建设用地土壤污染风险管控标准（试行）》(GB36600-2018)表 1 筛选值（第一类用地）限值。石油烃的浓度变化趋势图如下：

由石油烃的浓度变化趋势图可以看出，石油烃在垂向分布上，随着取样深度的增大而呈下降趋势，可以作为终孔的依据。

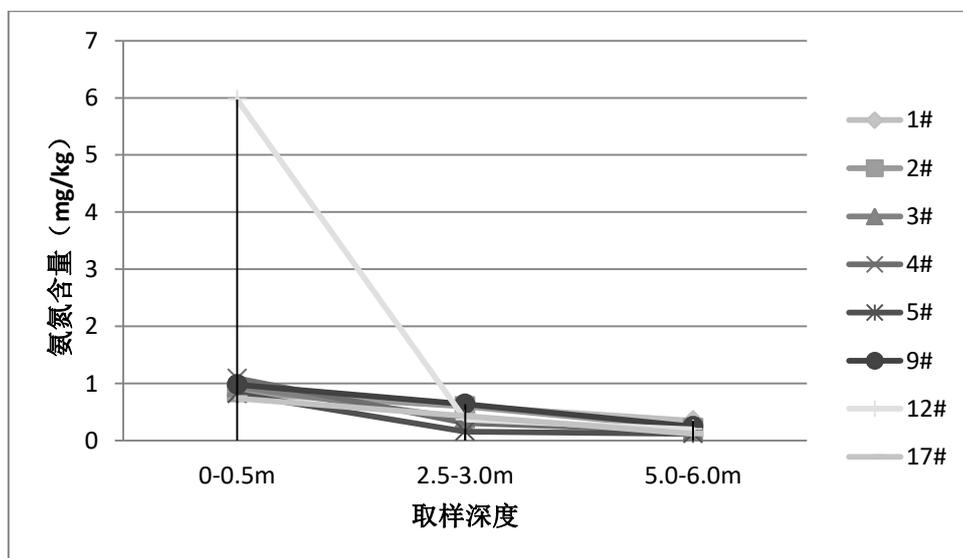
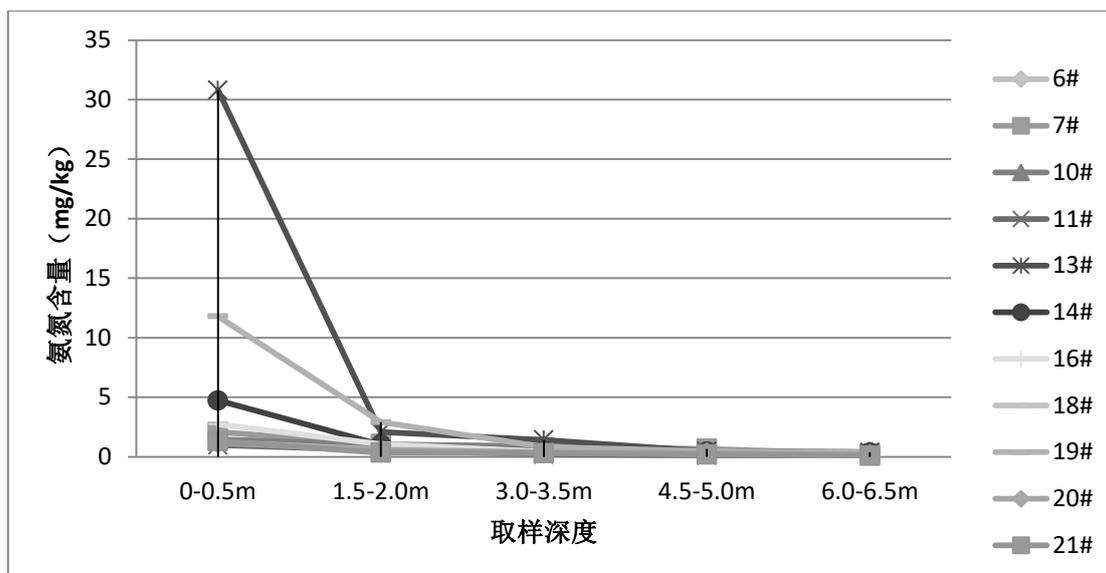
氨氮 (筛选值 960mg/kg) 垂向浓度变化趋势图

本次氨氮共取土样 79，79 个土样中氨氮均检出，检出值均低于河北省《建设用地土壤污染风险筛选值》(DB13/T5216-2020) 表 1 筛选值 (第一类用地) 标准限值。氨氮的浓度变化趋势图如下：

由氨氮的浓度变化趋势图可以看出，氨氮在垂向分布上随取样深度增加而逐渐减小，可以作为封孔的依据。
