## 方城县关于历史遗留废弃矿山图斑

### C4113222010127220096701003 认定为自然修复的报告

根据《河南省自然资源厅关于规范化开展以自然恢复方式进行历史遗留废弃矿山生态修复的意见》(豫自然资发[2021]65号)文件要求,现对我县图斑编号 C4113222010127220096701003 历史遗留废弃矿山认定为已通过自然修复方式达到生态修复标准。

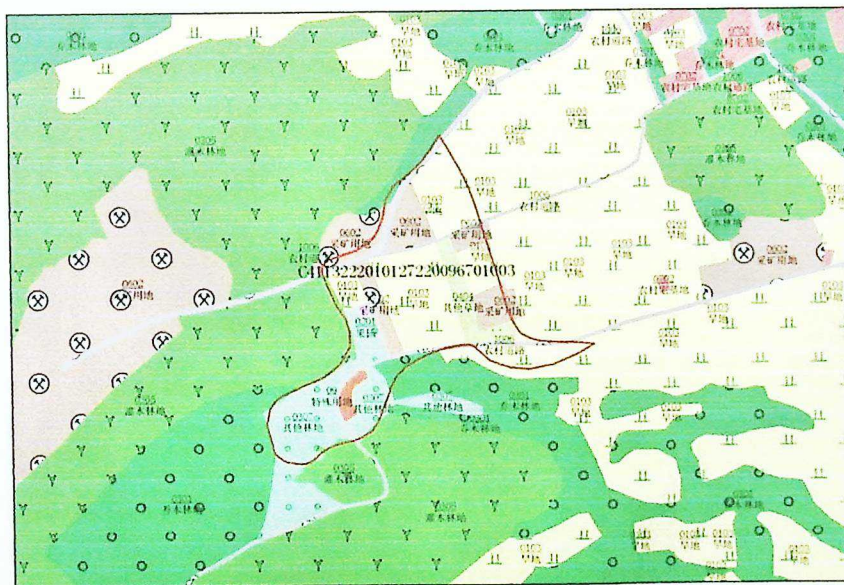
图 1-1 图斑 C4113222010127220096701003 三调地类现状图

变更调查成果,该图斑范围内地类为旱地、果园、乔木林地、灌木林地、其他林地、其他草地、采矿用地、特殊用地、农村道路,见图 1-1。

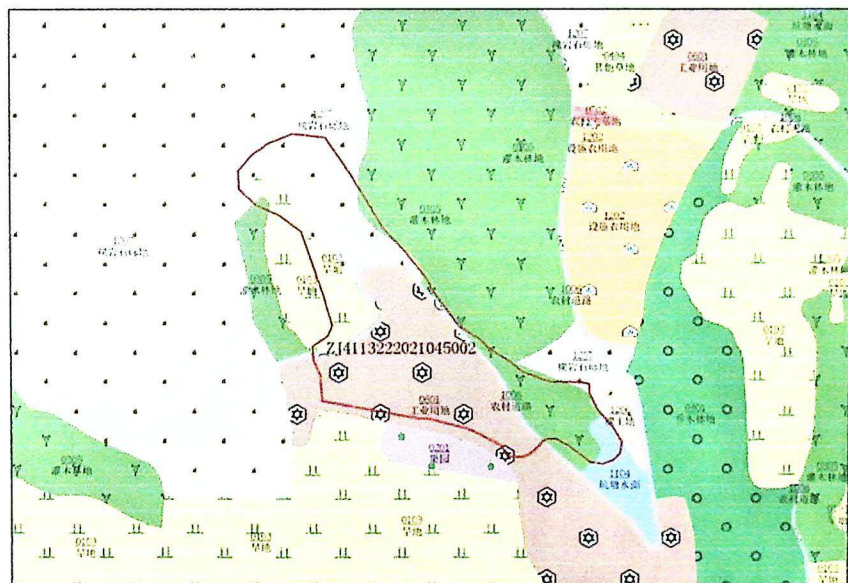
图 1-1 图斑 ZJ4113222021045002 三调地类现状图

图斑地形地貌变化不大, 场地较平整, 场地内植被长势良好, 基本上恢复到林草地标准, 根据最新国土变更调查成果, 该图斑范围内地类为旱地、灌木林地、工业用地、农村道路、坑塘水面、裸土地、裸岩石砾地, 见图 1-1。

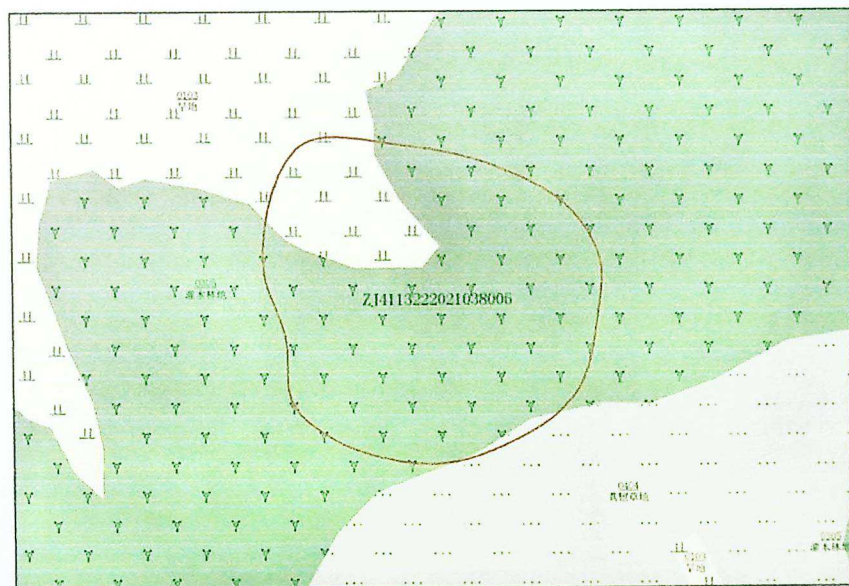
图 1-1 图斑 ZJ4113222021038006 三调地类现状图

图斑地形地貌无大变化, 场地较平整, 场地内植被长势良好, 基本上恢复到林草地标准, 根据最新国土变更调查成果, 该图斑范围内地类为旱地、灌木林地、其他草地, 见图 1-1。

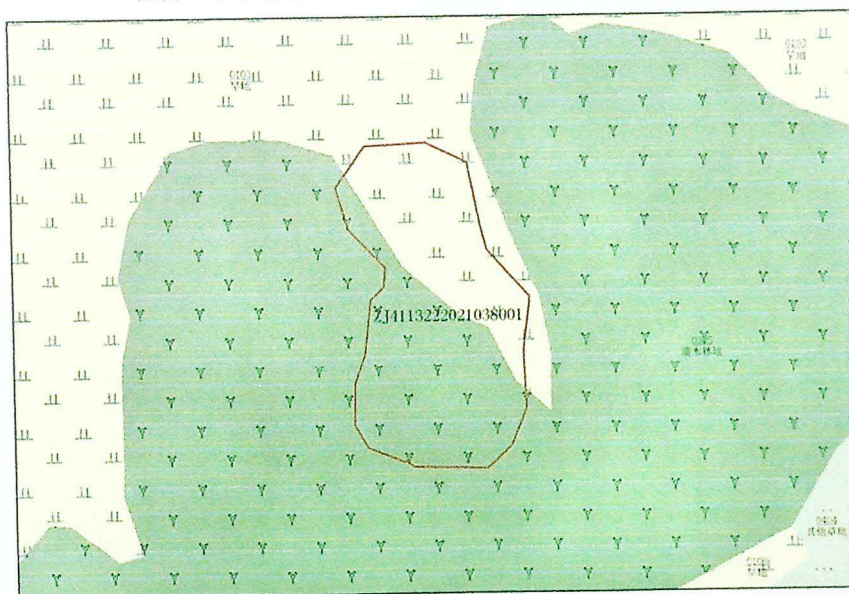
图 1-1 图斑 ZJ4113222021038001 三调地类现状图

图斑 ZJ4113222021038001, 面积 2362.43m<sup>2</sup>, 中心经纬度为 112.973335°、33.575375°, 位于四里店镇军章村。该图斑实际为非法采矿活动引起的地质环境破坏问题, 因历史久远无法追溯相关责任人, 现状已恢复为乔木林地(杨树)、芝麻、红薯、大豆, 最新国土变更调查成果地类为旱地、灌木林地。

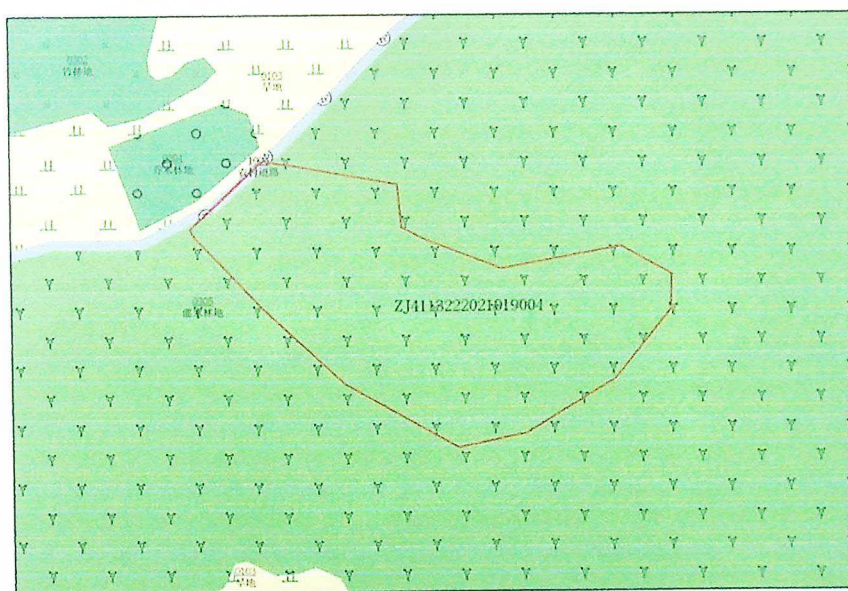
图 1-1 图斑 ZJ4113222021019004 三调地类现状图

图斑 ZJ4113222021019004, 面积 6304.09m<sup>2</sup>, 中心经纬度为 112.95289°、33.57446°, 位于四里店镇桃元沟村。该图斑实际为非法采矿活动引起的地质环境破坏问题, 因历史久远无法追溯相关责任人, 现状已恢复为乔木林地(杨树)、草地和农村道路, 最新国土变更调查成果地类为灌木林地、农村道路。

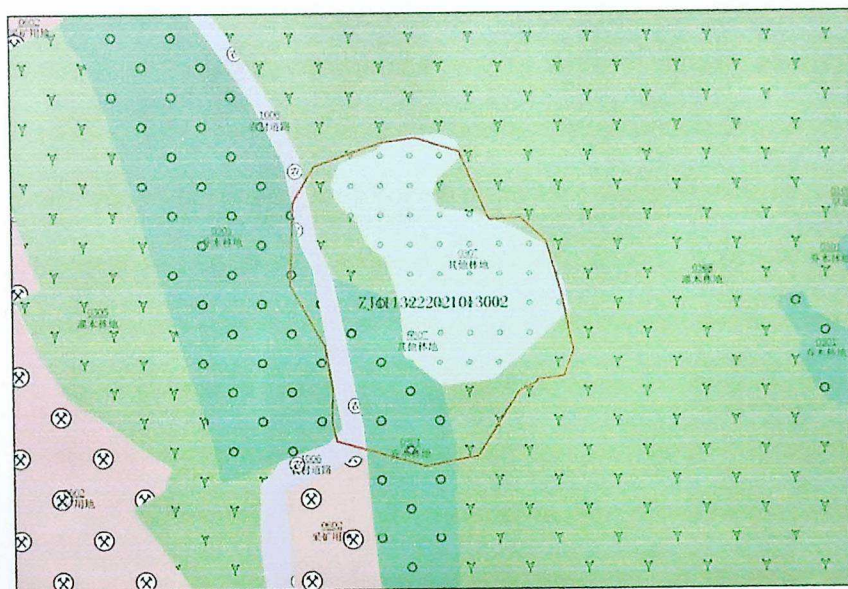
图 1-1 图斑 ZJ4113222021013002 三调地类现状图

图斑 ZJ4113222021013002, 面积 5111.29m<sup>2</sup>, 中心经纬度为 112.87558°、33.561226°, 位于四里店镇柳湾村。该图斑实际为非法采矿活动引起的地质环境破坏问题, 因历史久远无法追溯相关责任人, 现状已恢复为乔木林地(杨树)、草地和农村道路, 最新国土变更调查成果地类为乔木林地、灌木林地、其他林地、农村道路。

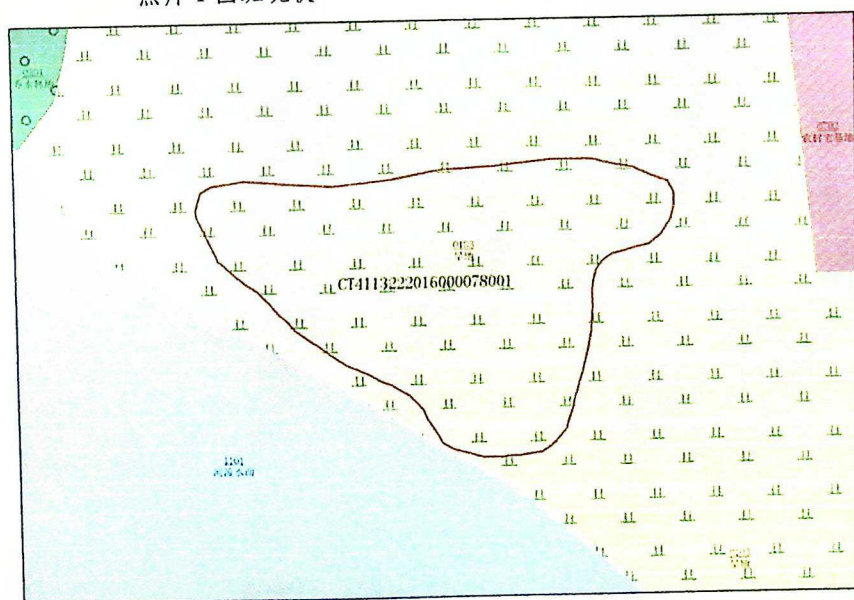
图 1-1 图斑 CT4113222016000078001 三调地类现状图

图斑 CT4113222016000078001, 面积 3819.41m<sup>2</sup>, 中心经纬度为 113.28381°、33.245247°, 位于杨楼镇治平村。该图斑实际为非法采矿活动引起的地质环境破坏问题, 因历史久远无法追溯相关责任人, 现状已恢复为旱地和农耕路, 最新国土变更调查成果地类为旱地。

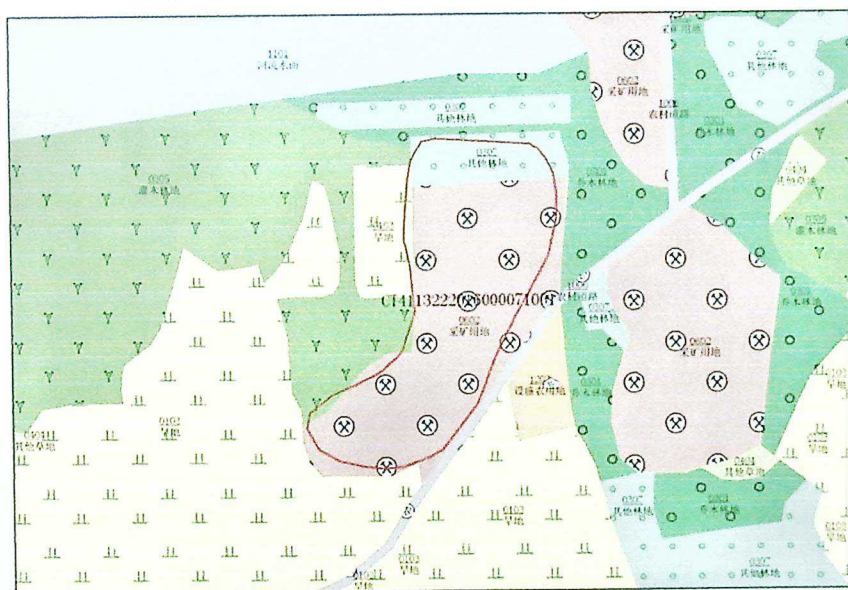
图 1-1 图斑 CT4113222016000071001 三调地类现状图

图斑 CT4113222016000071001, 面积 7206.54m<sup>2</sup>, 中心经纬度为 112.95905°、33.579494°, 位于四里店镇军章村。该图斑实际为非法采矿活动引起的地质环境破坏问题, 因历史久远无法追溯相关责任人, 现状已恢复为乔木林地(杨树)、红薯、玉米、草地, 最新国土变更调查成果地类为旱地、灌木林地、其他林地、采矿用地。

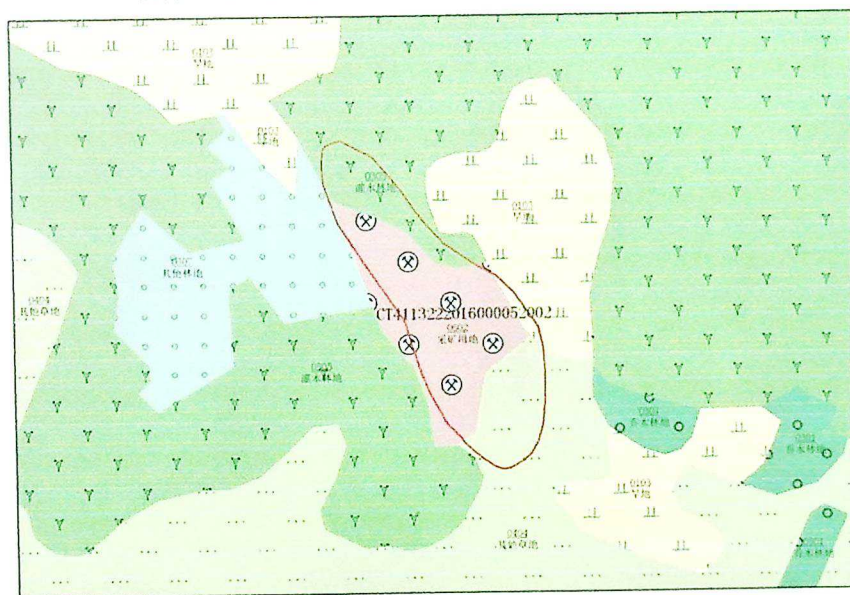
图 1-1 图斑 CT4113222016000052002 三调地类现状图

图斑 CT4113222016000052002, 面积 6059.22m<sup>2</sup>, 中心经纬度为 113.12172°、33.367455°, 位于独树镇杏园村。该图斑实际为非法采矿活动引起的地质环境破坏问题, 因历史久远无法追溯相关责任人, 现状已恢复为乔木林地(杨树)、灌木林地、草地, 最新国土变更调查成果地类为旱地、灌木林地、其他林地、其他草地、采矿用地。

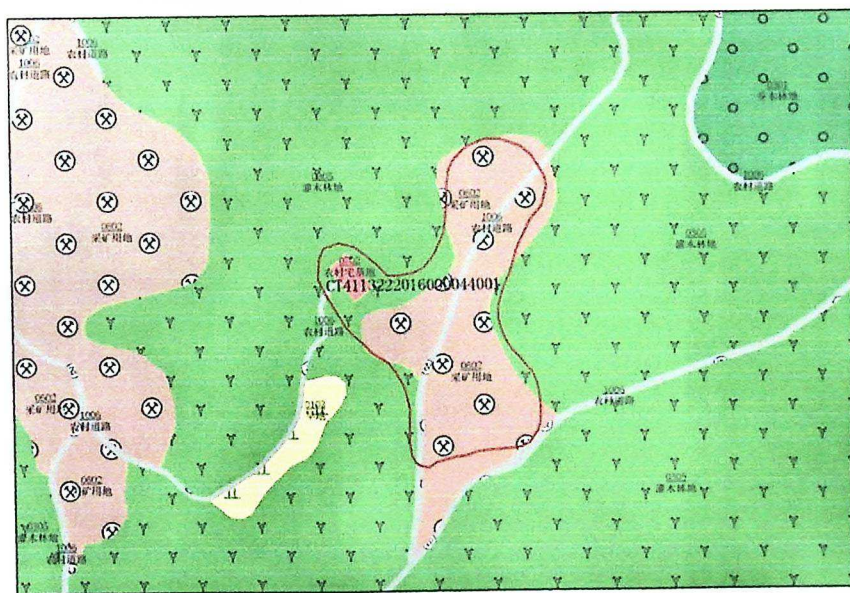
图 1-1 图斑 CT4113222016000044001 三调地类现状图

图斑 CT4113222016000044001, 面积 13361.8m<sup>2</sup>, 中心经纬度为 113.02041°、33.386383°, 位于杨集镇尹庄村。该图斑实际为非法采矿活动引起的地质环境破坏问题, 因历史久远无法追溯相关责任人, 现状已恢复为灌木林地、草地和农村道路, 最新国土变更调查成果地类为灌木林地、采矿用地、农村宅基地、农村道路。

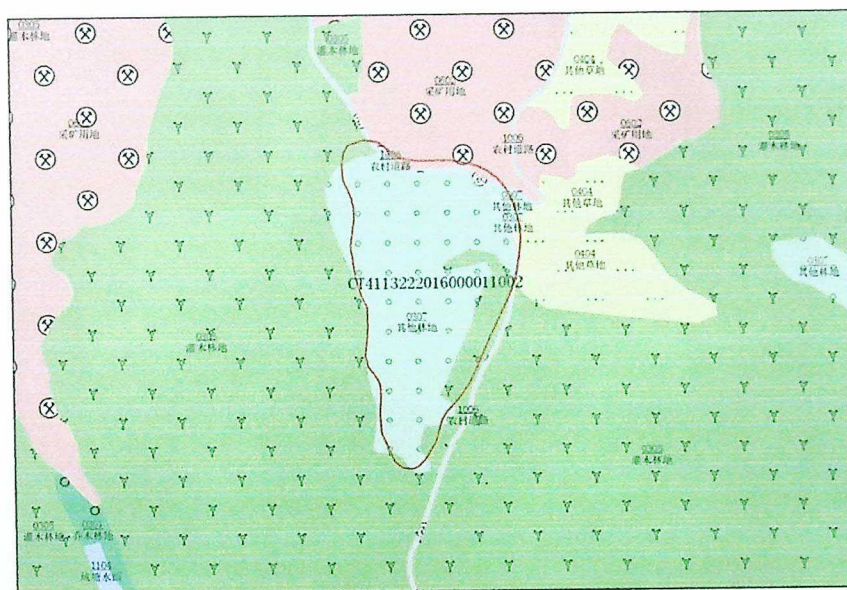
图 1-1 图斑 CT4113222016000011002 三调地类现状图

图斑 CT4113222016000011002, 面积 27411.24m<sup>2</sup>, 中心经纬度为 112.829216°、33.48927°, 位于四里店镇张湾村。该图斑实际为非法采矿活动引起的地质环境破坏问题, 因历史久远无法追溯相关责任人, 现状已恢复为乔木林地(杨树)、灌木林地、草地, 最新国土变更调查成果地类为灌木林地、其他林地、其他草地、采矿用地、农村道路。
